COMUNE di SANTA LUCIA di PIAVE - TV

Piano per l'Eliminazione delle Barriere Architettoniche

3 - RILIEVO SPAZI PUBBLICI

Gennaio 2023

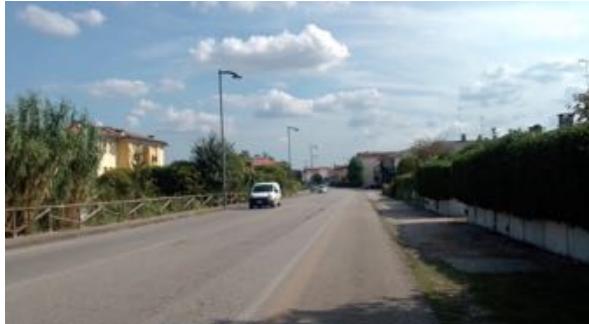
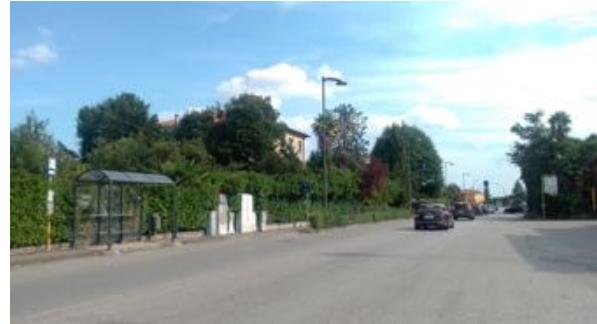
Codice - Nome via	U01a	Via Distrettuale (tratto 1)
Zona - Orientamento	Sarano	Da ingresso frazione Sarano fino alla rotonda in via Cadore

ACCENTUATO	LIEVE	VARIABILE	ASSENTE
		X ponte per 50m inizio strada		X

Marciapiede stretto	Marciapiede <90	Marciapiede >90	Percorso non idoneo	Banchina	Carreggiata	Pista cicloped.
					X	X

LATO Sinistro	LATO Destro
	X (lieve pendenza per 50m) poi X	X

Via Risorgimento	X	NO	NO
Via Cadore e via Zanco	X	NO	SI

H. Via Vanizza/Farmacia	X	Con avvisatore ma no podotattile	SI
-------------------------	---	----------------------------------	----

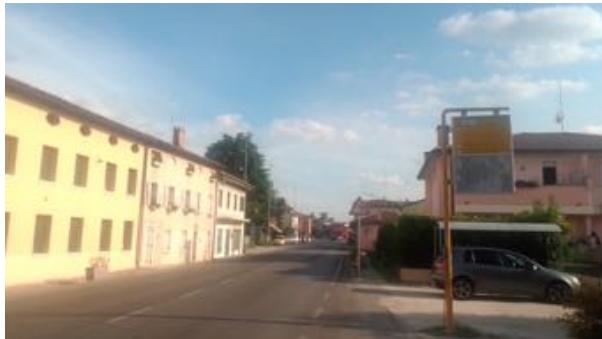
Codice – Nome via	U02a	Via Distrettuale (tratto 2)
Zona – Orientamento	Sarano	Da via Zanco (rotonda) a Bocca di Strada via Bolda

Marciapiede stretto	Marciapiede <90	Marciapiede >90	Percorso non idoneo	Banchina	Carreggiata	Pista cicloped.
			X			X	X

LATO Sinistro		LATO Destro	
	X - Stazione servizio (40m interferenze) - Poi X			X
Da via Marmarole	X			X

Via Zanzo	X	NO	SI
Rotonda (DX/SX)	X	NO	SI
Via Marmarole	X	NO	SI
Via Bolda	X	NO	NO

Fermate bus (Cadoro 2)	X	NO	NO
Via Casselon	X	NO	NO
CIV 44 fotostudio	X	NO	NO

- Dopo via Cadoro 2: stazione servizio per 40m X.

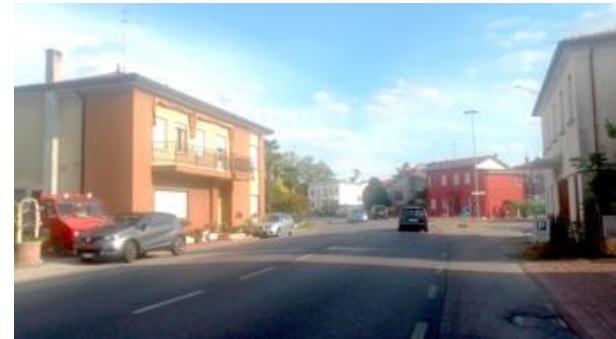
ACCENTUATO	LIEVE	VARIABILE	ASSENTE
				X

Ubicazione: v. via Distrettuale, H. via Cadoro	Lato DX	Lato SX	2 DX/SX Casselon
MOBILITA' (raccordo al percorso / spazio per movimento/pedana)	A	A	NA
ORIENTAMENTO (intercettaz. non vedenti / identif. fermata)	NO	NO	NO
COMFORT (presenza pensilina / presenza panca)	SI	SI	NO
SCIUREZZA	NO	NO	NO

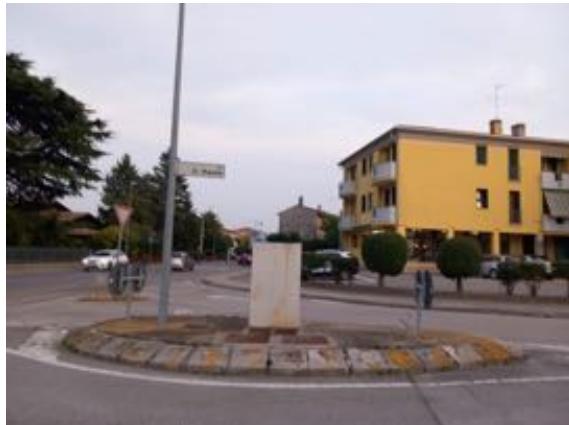
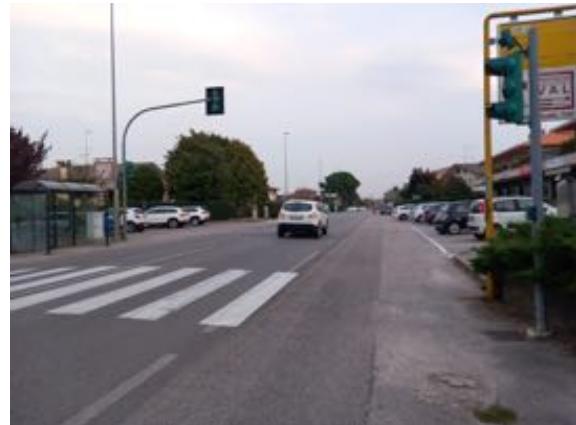
Codice - Nome via	U02b	Via Distrettuale (tratto 3)
Zona - Orientamento	Bocca di Strada	Da via Bolda alla rotonda a via Manin - chiesa

ACCENTUATO	LIEVE	VARIABILE	ASSENTE
				X

Marcipiede stretto	Marcipiede <90	Marcipiede >90	Percorso non idoneo	Banchina	Carreggiata	Pista cicloped.
		X			X	X

LATO Sinistro	LATO Destro
	X	X
	X	(dopo 40m)
Poi	X	X

Via Bolda	X	NO	NO
Via Moro	X	NO	SI
Via Manin	X	NO	SI

1	X	NO	NO (da mettere in sicurezza)
2	X	NO	NO (da mettere in sicurezza)

ASSENTE	Accessibile	Parz. Access.	Non Access.
		PA/NA

- Sottoportico con negozi vicino a via Moro; 3 NA; 3 A.

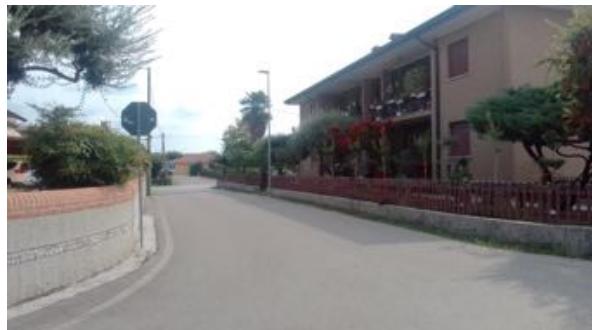
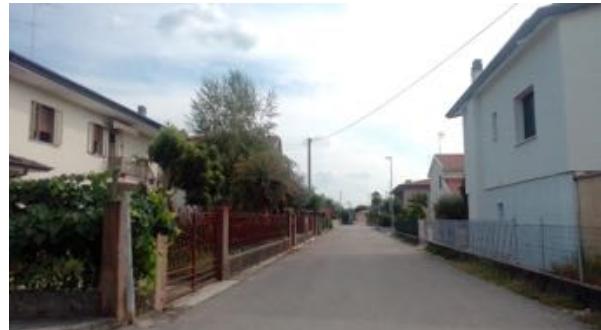
Codice - Nome via	U03	Via Montello/Monte Sabotino
Zona - Orientamento	Sarano	Da via Distrettuale

ACCENTUATO	LIEVE	VARIABILE	ASSENTE
				X

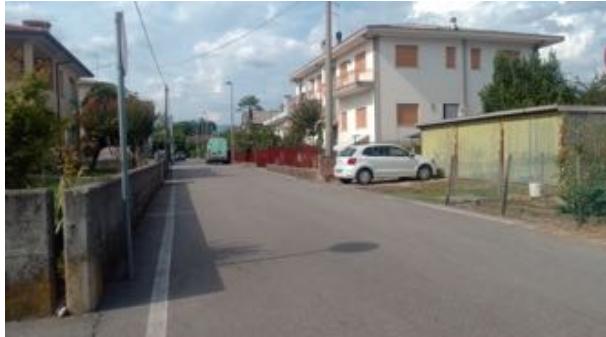
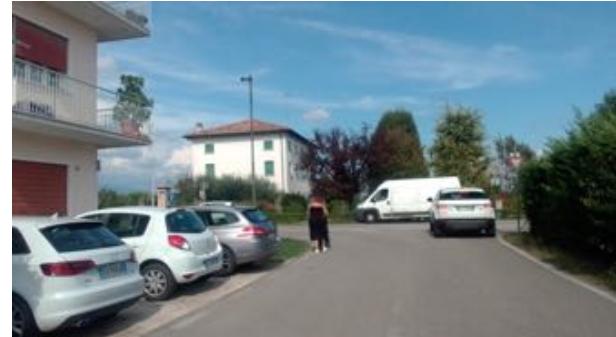
Codice – Nome via	U04	Via Pasubio/Vicolo Montegrappa/Monte Santo
Zona – Orientamento	Sarano	Da via Distrettuale

ACCENTUATO	LIEVE	VARIABILE	ASSENTE
				X

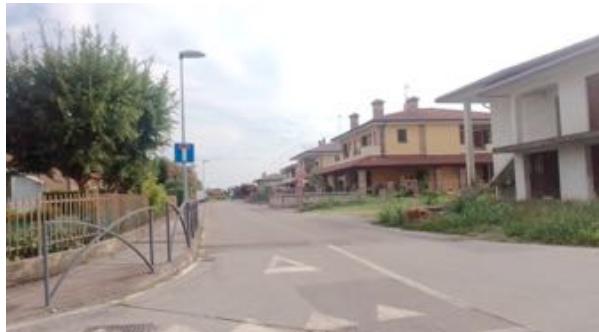
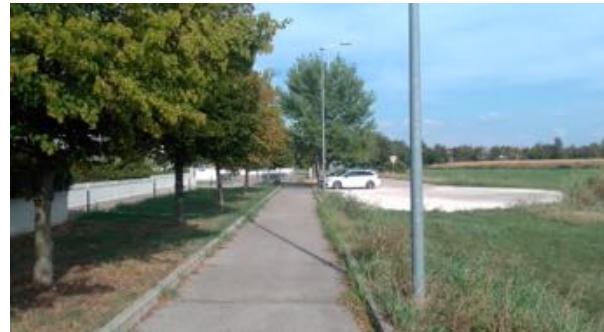
Codice - Nome via	U05	Vicolo Papa Luciani
Zona - Orientamento	Sarano	Da via Vanizza

ACCENTUATO	LIEVE	VARIABILE	ASSENTE
				X

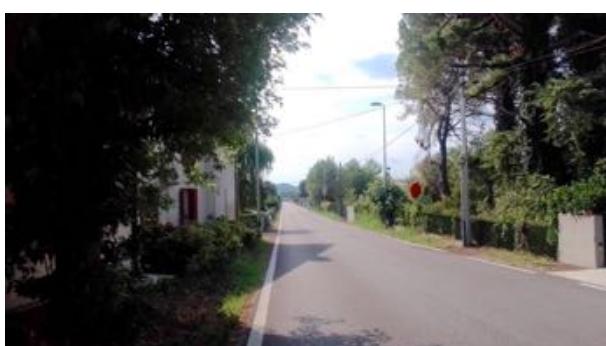
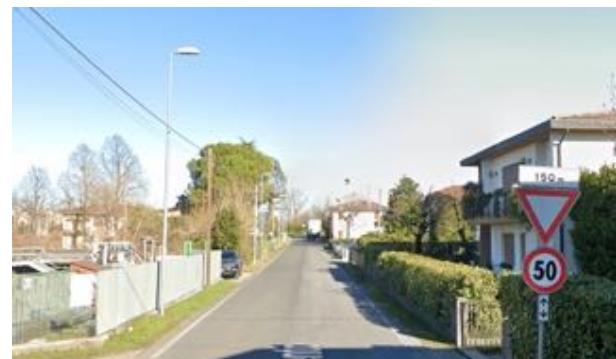
Codice - Nome via	U06	Via Risorgimento
Zona - Orientamento	Sarano	Da via Distrettuale

ACCENTUATO	LIEVE	VARIABILE	ASSENTE
				X

Marciapiede stretto	Marciapiede <90	Marciapiede >90	Percorso non idoneo	Banchina	Carreggiata	Pista cicloped.
							X

LATO Sinistro	LATO Destro
		X

ubicazione	Continuità pedonale	Orientamento (podotattili, paletto, semaforo acustico)	Sicurezza (segnaletica, lungh. illuminazione, velocità auto)
Incroci			
Via Distrettuale	X	NO	NO
Attraversamenti			
assente

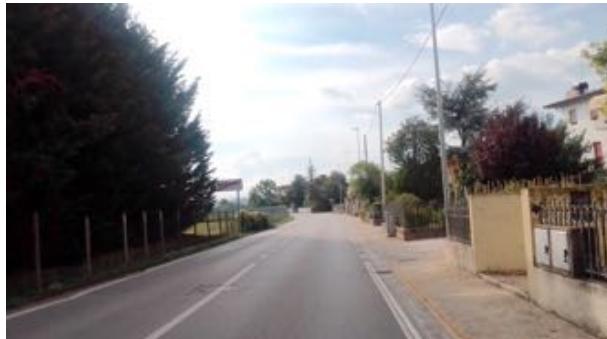
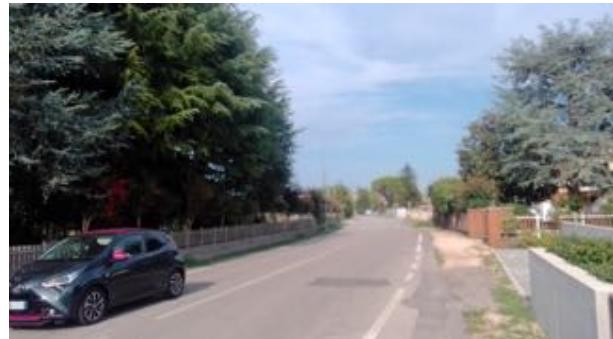
Codice – Nome via	U07	Via Vanizza
Zona – Orientamento	Sarano	Da via Distrettuale a via Trieste

ACCENTUATO	LIEVE	VARIABILE	ASSENTE
			X

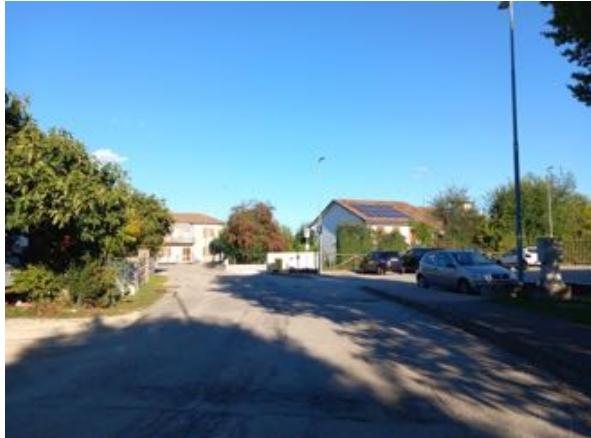
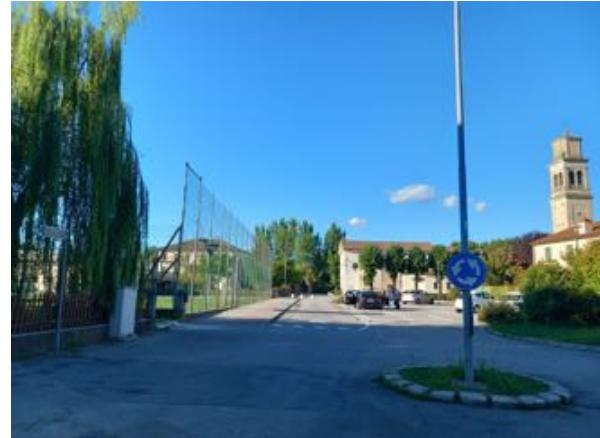
Codice – Nome via	U7b	Via Sarano (interna)/Via Campana
Zona – Orientamento	Sarano	Da via Campidu

ACCENTUATO	LIEVE	VARIABILE	ASSENTE
				X

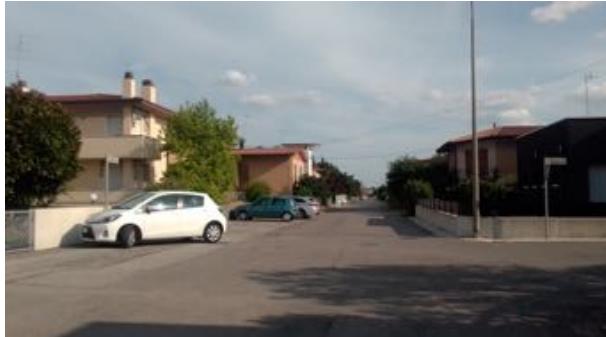
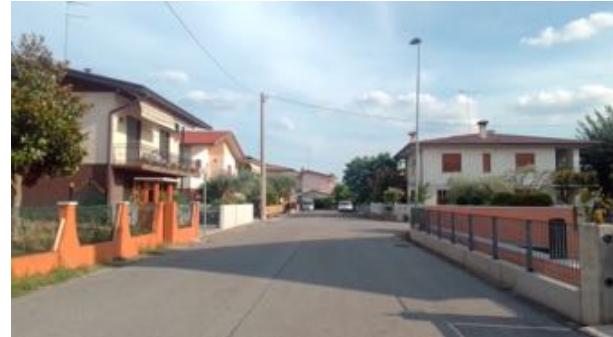
Codice – Nome via	U08	Via Cadore/Alemagna/Marmolada/Pelmo
Zona – Orientamento	Sarano	Da via Distrettuale

ACCENTUATO	LIEVE	VARIABILE	ASSENTE
				X

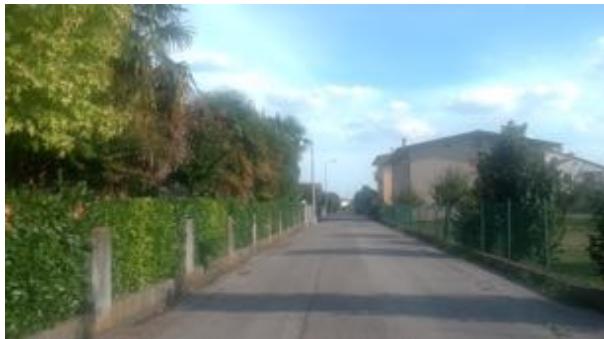
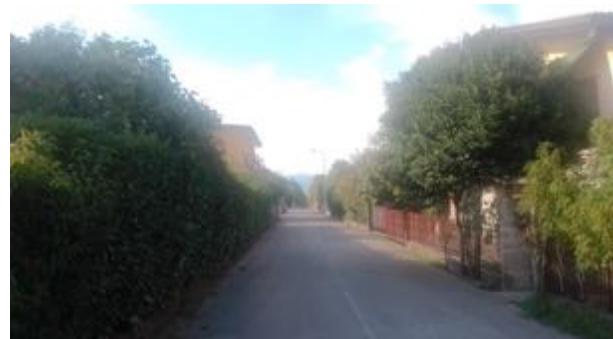
Codice – Nome via	U09	Via Monte Cristallo/Dolomiti/via Tre Cime Lavaredo/ via Marmarole
Zona – Orientamento	Sarano	Da via Distrettuale

ACCENTUATO	LIEVE	VARIABILE	ASSENTE
				X

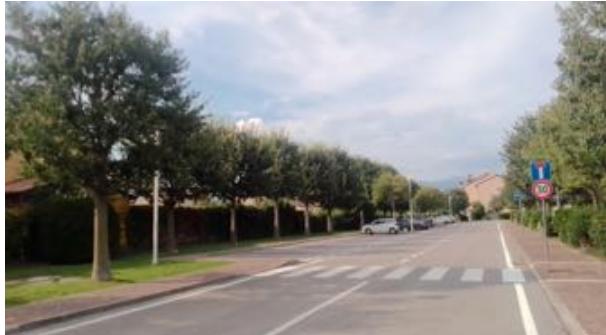
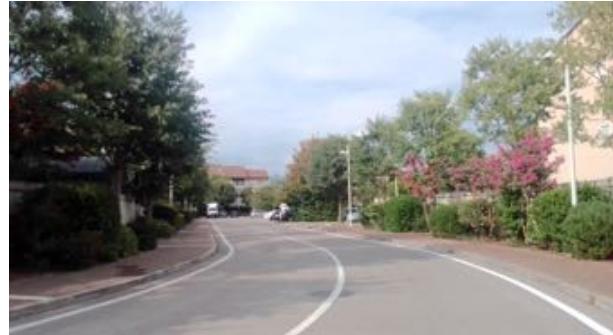
Codice – Nome via	U10	Via Europa
Zona – Orientamento	Bocca di Strada	Da via Vanizza

ACCENTUATO	LIEVE	VARIABILE	ASSENTE
				X

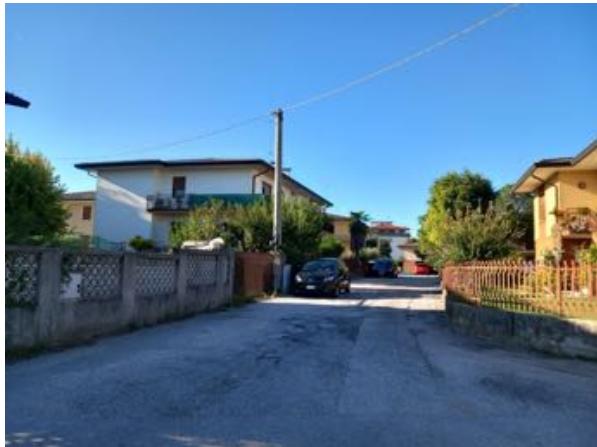
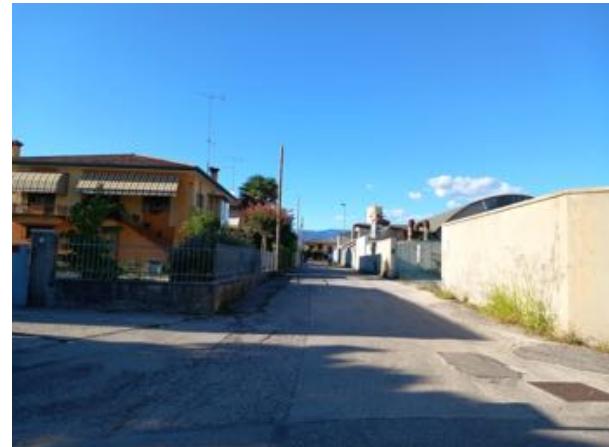
Codice – Nome via	U11	Via Volta/ via Pacinotti / Vicolo Broch
Zona – Orientamento	Sarano

ACCENTUATO	LIEVE	VARIABILE	ASSENTE
				X

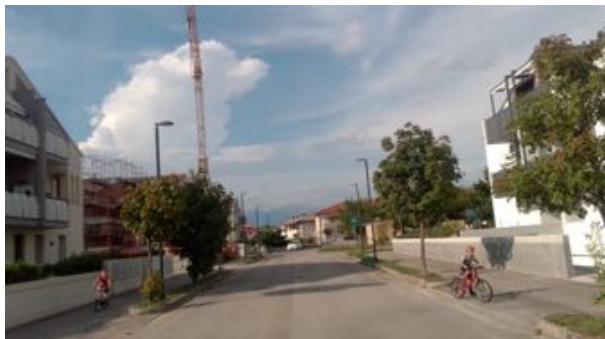
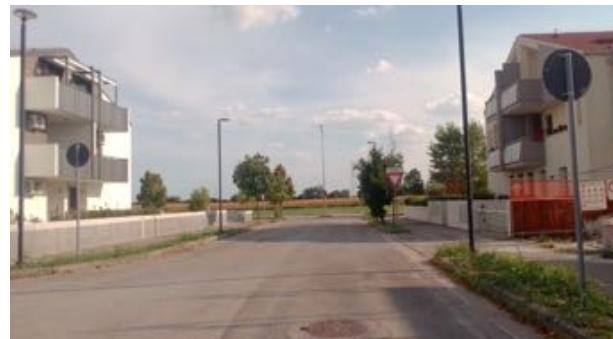
Codice - Nome via	U12	Via Zanco
Zona - Orientamento	Bocca di Strada

ACCENTUATO	LIEVE	VARIABILE	ASSENTE
				X

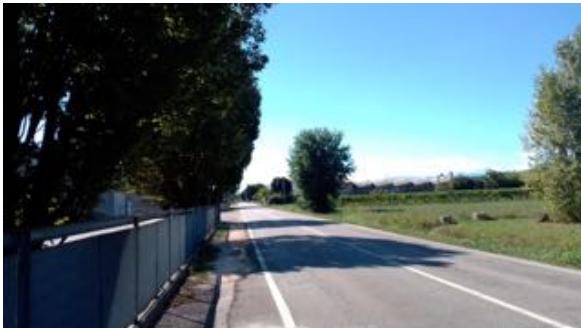
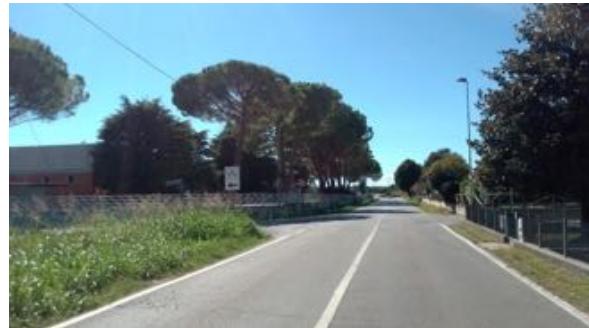
Codice – Nome via	U13	Via Trieste (tratto 1)
Zona – Orientamento	Bocca di Strada	Da via Vanizza (interna) a via

ACCENTUATO	LIEVE	VARIABILE	ASSENTE
				X

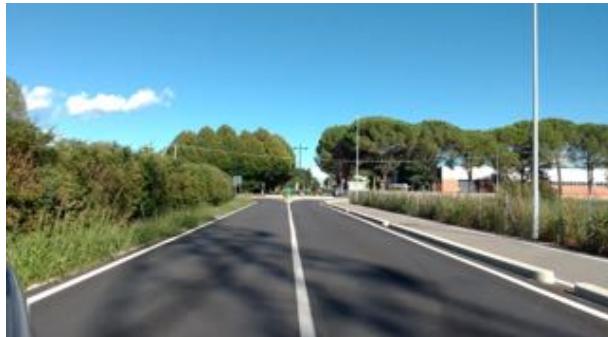
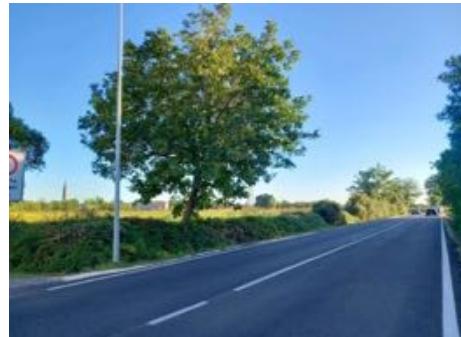
Codice – Nome via	U14	Via Degli Alpini
Zona – Orientamento	Sarano	Da via Trieste rotonda a via Foresto interna (SX)

ACCENTUATO	LIEVE	VARIABILE	ASSENTE
				X

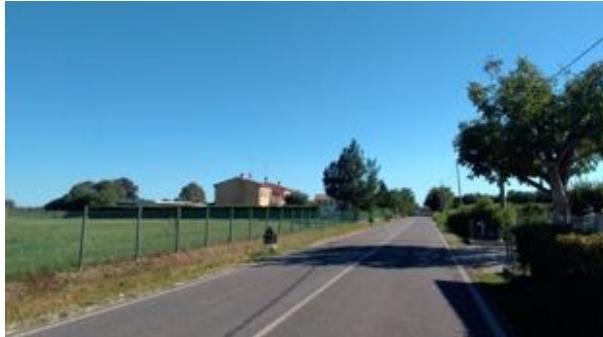
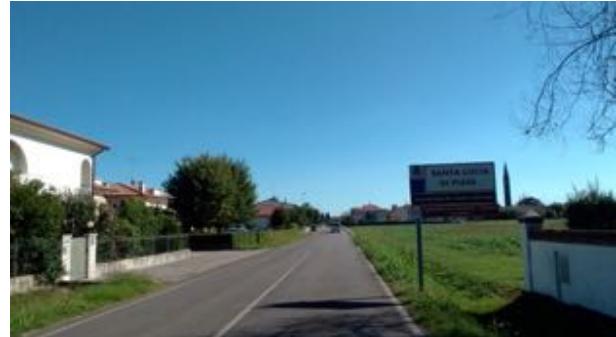
Codice – Nome via	U15a	Via Sarano (tratto 1)
Zona – Orientamento		Da via Trieste (rotonda) a via M. della Libertà

ACCENTUATO	LIEVE	VARIABILE	ASSENTE
				X

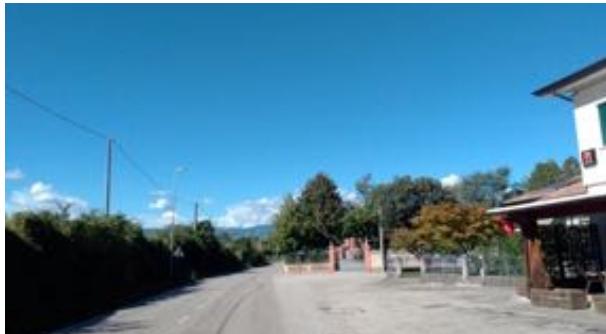
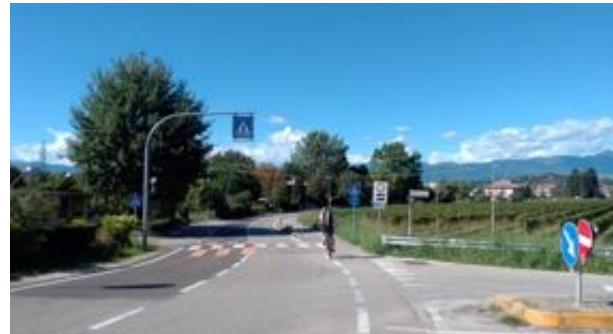
Codice – Nome via	U15b	Via Sarano (tratto 2)/ Via Campidu
Zona – Orientamento		Da via Trieste (rotonda)

ACCENTUATO	LIEVE	VARIABILE	ASSENTE
Ponte/Via Risorgimento				X

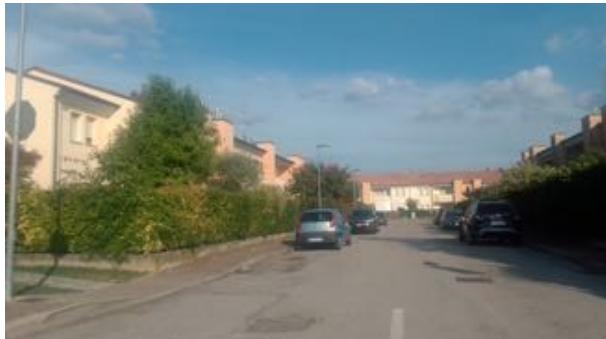
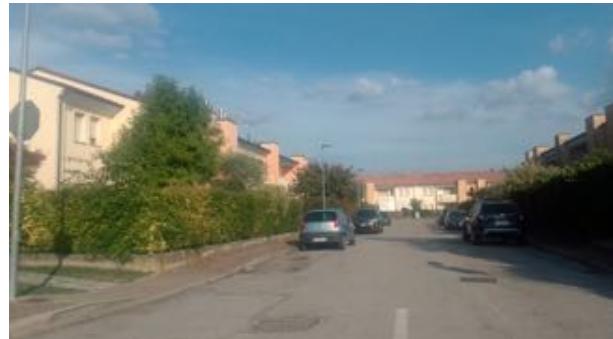
Codice - Nome via	U16	Via Maronese
Zona - Orientamento	Bocca di Strada	Da via Bolda

ACCENTUATO	LIEVE	VARIABILE	ASSENTE
				X

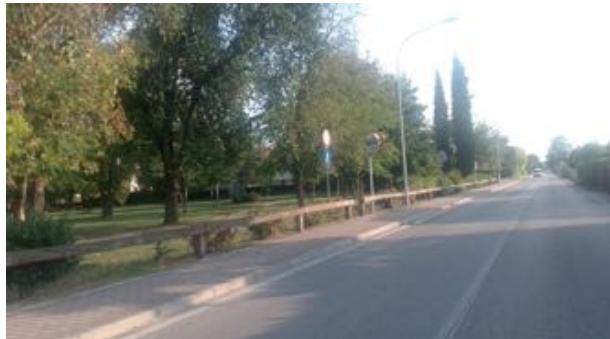
Codice – Nome via	U17	Via Bolda
Zona – Orientamento	Bocca di Strada/ Bolda	Da via Distrettuale a via Ungheresca

ACCENTUATO	LIEVE	VARIABILE	ASSENTE
				X

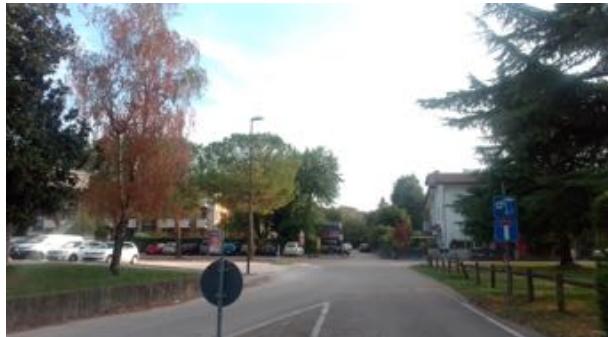
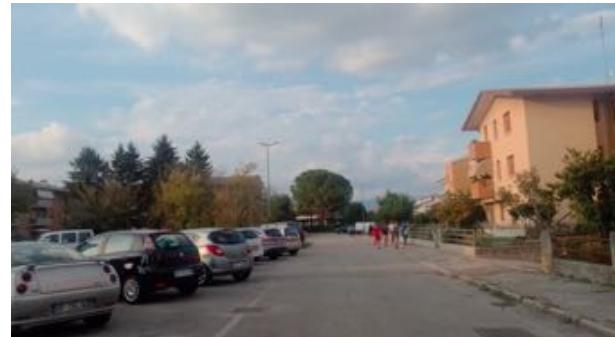
Codice – Nome via	U18a	Via Moro/via Bologna II Agosto
Zona – Orientamento	Bocca di Strada	Dalla SP45

ACCENTUATO	LIEVE	VARIABILE	ASSENTE
				X

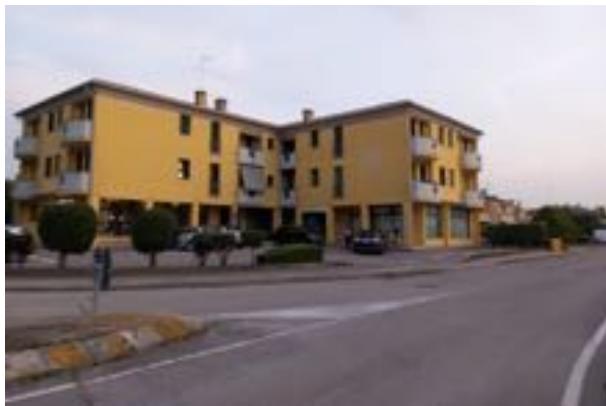
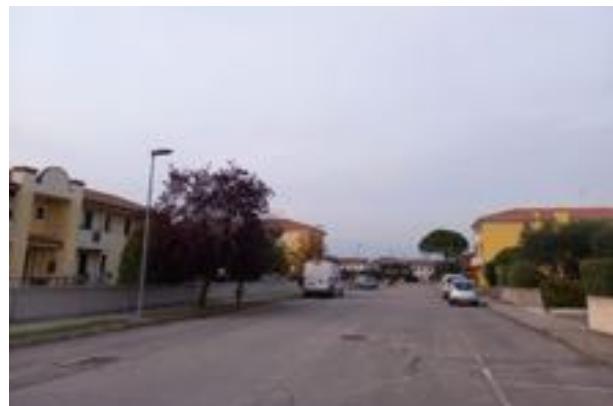
Codice – Nome via	U18b	Via Manin
Zona – Orientamento	Bocca di Strada	Da via Distrettuale

ACCENTUATO	LIEVE	VARIABILE	ASSENTE
				X

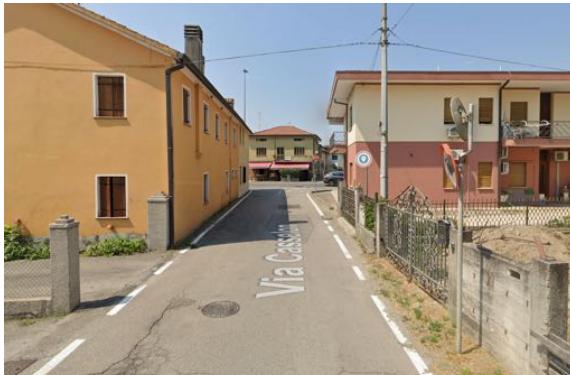
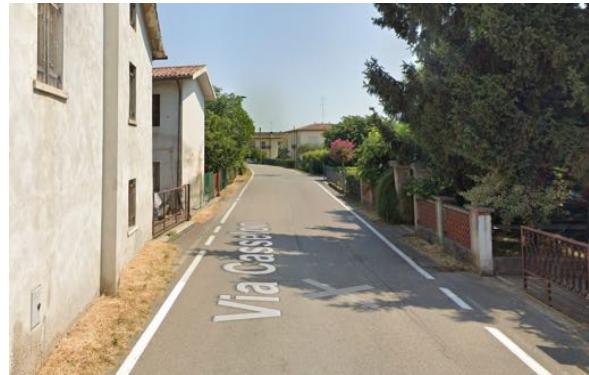
Codice - Nome via	U18c	Via Casselon
Zona - Orientamento	Bocca di Strada	Da via Distrettuale

ACCENTUATO	LIEVE	VARIABILE	ASSENTE
				X

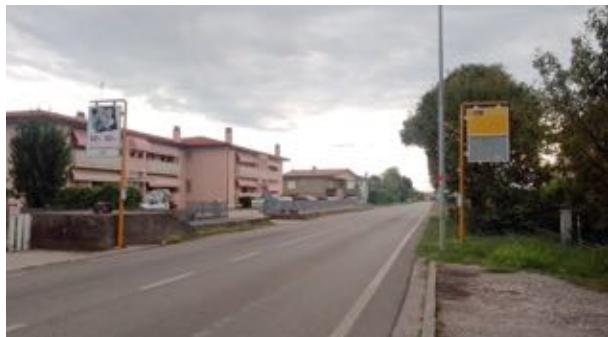
Codice – Nome via	U19	SP 45 (tratto 2)
Zona – Orientamento	Bocca di Strada	Da via Bolda (DX) a via dell'Artigliere

ACCENTUATO	LIEVE	VARIABILE	ASSENTE
				X

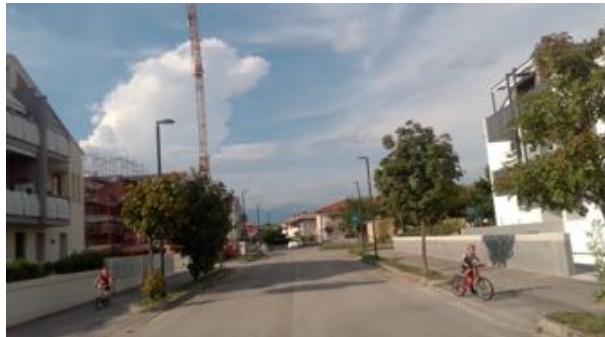
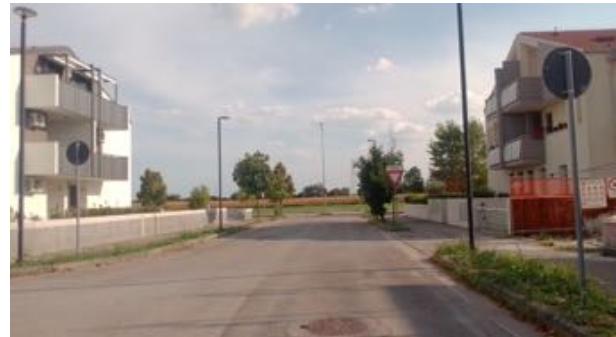
Codice – Nome via	U20	Vicolo Amendola/Nenni
Zona – Orientamento	Bocca di Strada

ACCENTUATO	LIEVE	VARIABILE	ASSENTE
				X

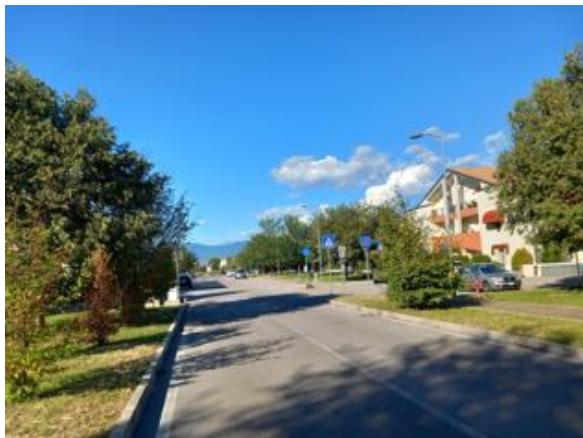
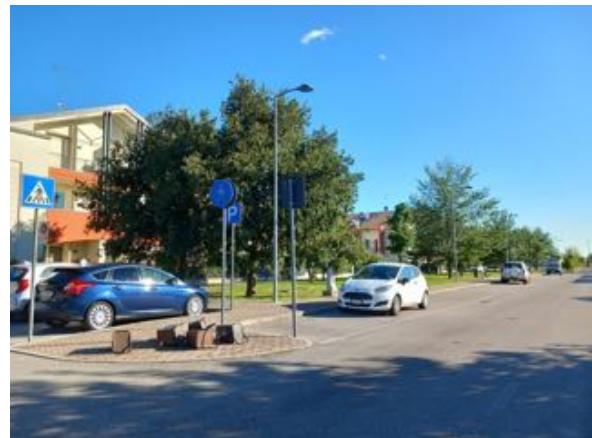
Codice – Nome via	U21	Via dell'Artigliere
Zona – Orientamento	Bocca di Strada	Da SP45

ACCENTUATO	LIEVE	VARIABILE	ASSENTE
				X

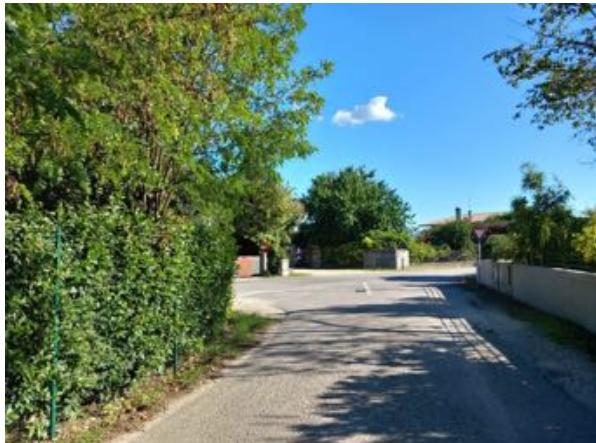
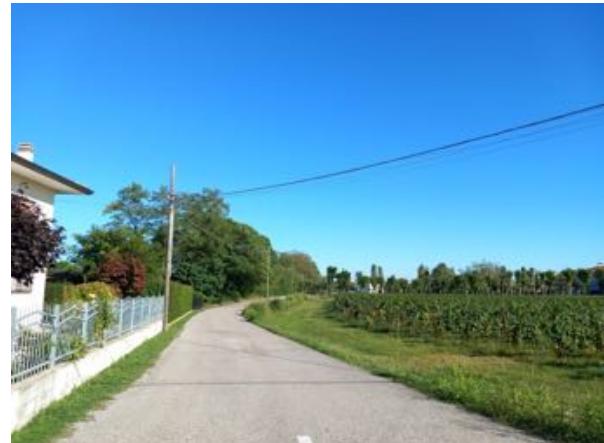
Codice – Nome via	U22	Via Salute/Via Campana/via Valentini
Zona – Orientamento	Bocca di Strada

ACCENTUATO	LIEVE	VARIABILE	ASSENTE
				X

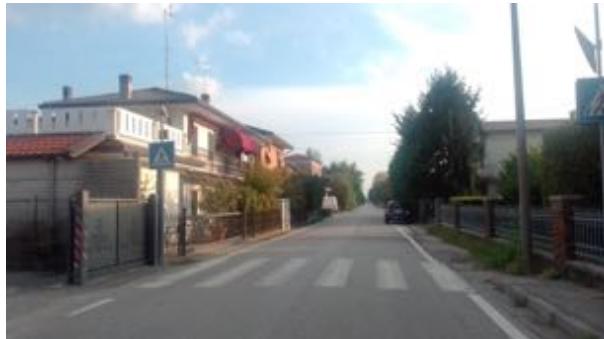
Codice – Nome via	U23	Via Ungheresca (tratto 1)
Zona – Orientamento	Bocca di Strada	Da SP45

ACCENTUATO	LIEVE	VARIABILE	ASSENTE
				X

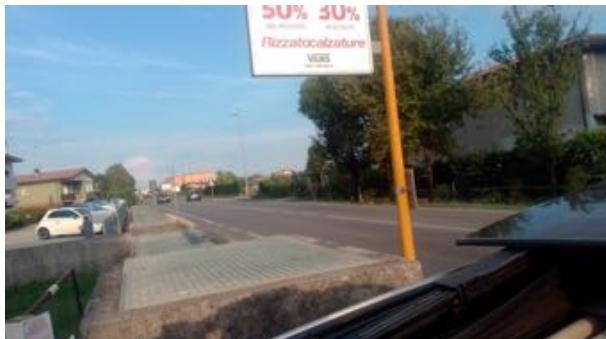
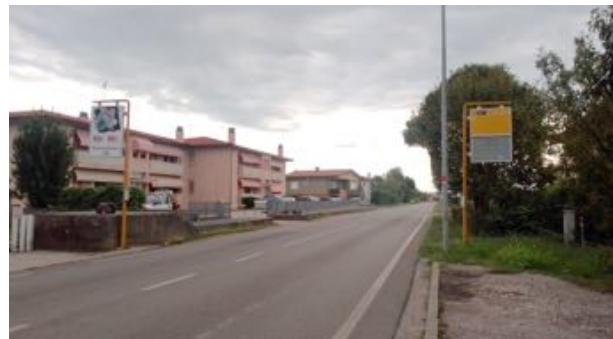
Codice – Nome via	U24	SP 45 (tratto 1)
Zona – Orientamento	Bocca di Strada	Da Via Bolda verso Marenò (SX)

ACCENTUATO	LIEVE	VARIABILE	ASSENTE
				X

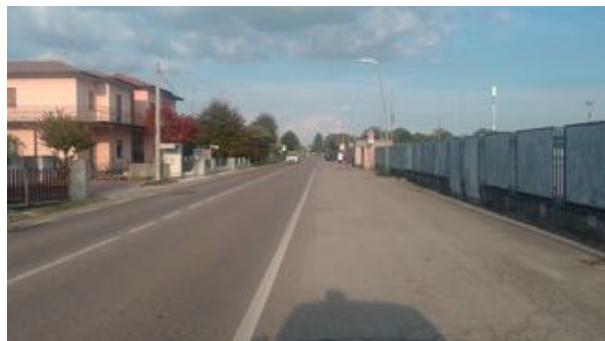
Codice – Nome via	U25	SP 45 Via Marenò (tratto 1)
Zona – Orientamento	Bocca di Strada/S. Lucia	Da Via Bolda a (DX) fino a Santa Lucia/Campo Fiera (parco)

ACCENTUATO	LIEVE	VARIABILE	ASSENTE
				X

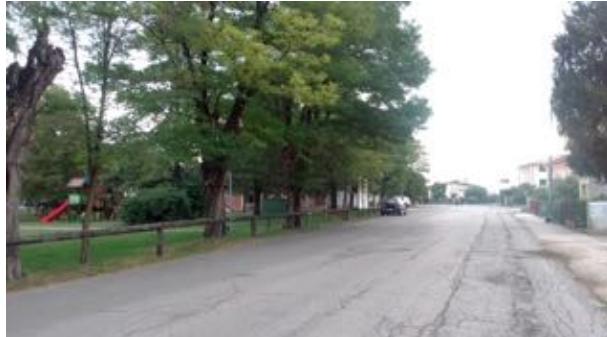
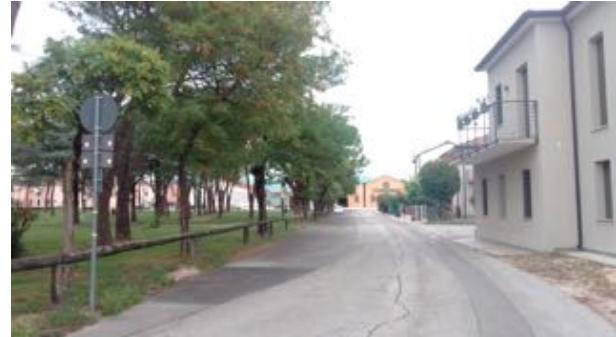
Codice – Nome via	U26	Via Campo Fiera
Zona – Orientamento	S.ta Lucia	Da Via Marconi

ACCENTUATO	LIEVE	VARIABILE	ASSENTE
				X

Dissesto	Marciapiede <90	Marciapiede >90	Percorso non idoneo	Banchina Larga	Carreggiata	Pista ciclopedit.
X					X

LATO Sinistro	LATO Destro
		X

Via Marconi	X	NO	NO
SP45	X	NO	SI
Via Caldevie	X	NO	NO

ASSENTE	Accessibile	Parz. Access.	Non Access.
	X

Non Accessibilità e/o Insicurezza (da 0 a 3)	3
Servizi pubblici, posta, parcheggio, aree gioco, piazze, chiesa, monumenti (da 0 a 2)	2
Supermercati, negozi di prossimità "panificio, alimentare, ecc." (da 0 a 3)	3
Cimitero (da 0 a 3)	2
Presenza servizi per disabili-anziani: ambulatori, casa riposo, farmacia, (da 0 a 3)	
Segnalazioni pervenute (da 0 a 4)	
Lavori previsti e/o nuove urbanizzazioni (da 0 a 3)	
Percorso rilevante/frequentazione scolastica, commerciale, podistica (da 0 a 3)	3
Fermata bus scolastico o bus di linea o Pedibus (da 0 a 2)	
SOMMA (punteggio massimo 26)	13

Inserire limite 20	X
Negozi, attività commerciali, bar	
Area Parcheggi	X
Presenza alberatura e/o elementi di arredo	X

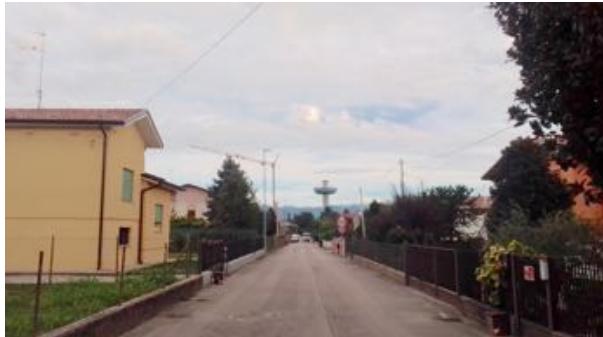
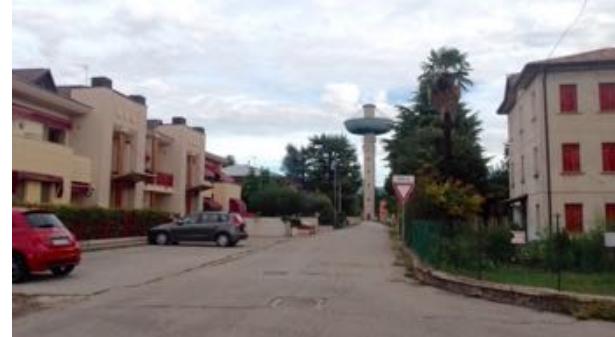
Codice – Nome via	U27	Via Caldevie
Zona – Orientamento	S.ta Lucia

Marciapiede stretto	Marciapiede <90	Marciapiede >90	Percorso non idoneo	Banchina Larga	Carreggiata	Pista ciclopedit.
						X

LATO Sinistro	LATO Destro
		X

Via Campo Fiera	X	NO	SI/NO
Via Ramoncello (dissesto)	X	NO	NO

ASSENTE	Accessibile	Parz. Access.	Non Access.
X

Non Accessibilità e/o Insicurezza (da 0 a 3)	3
Servizi pubblici, posta, parcheggio, aree gioco, piazze, chiesa, monumenti (da 0 a 2)	
Supermercati, negozi di prossimità "panificio, alimentare, ecc." (da 0 a 3)	
Cimitero (da 0 a 3)	
Presenza servizi per disabili-anziani: ambulatori, casa riposo, farmacia, (da 0 a 3)	
Segnalazioni pervenute (da 0 a 4)	
Lavori previsti e/o nuove urbanizzazioni (da 0 a 3)	
Percorso rilevante/frequentazione scolastica, commerciale, podistica (da 0 a 3)	1,5
Fermata bus scolastico o bus di linea o Pedibus (da 0 a 2)	
SOMMA (punteggio massimo 26)	4,5

- Presenti n. 2 dossi rallentatori.

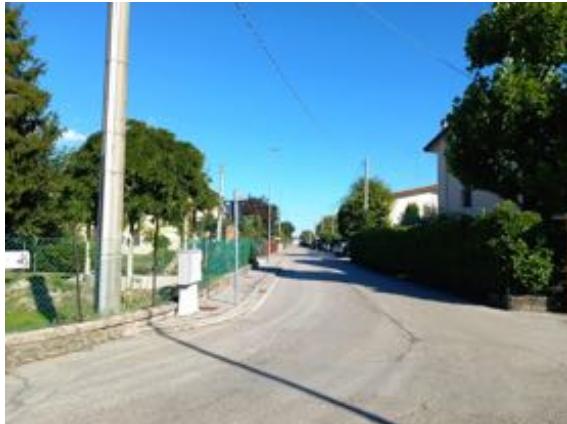
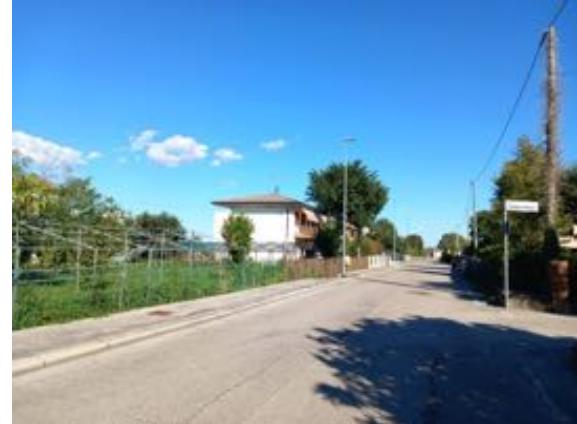
Codice – Nome via	U28	Via Ramoncello
Zona – Orientamento	S.ta Lucia	Da Via Caldevie

ACCENTUATO	LIEVE	VARIABILE	ASSENTE

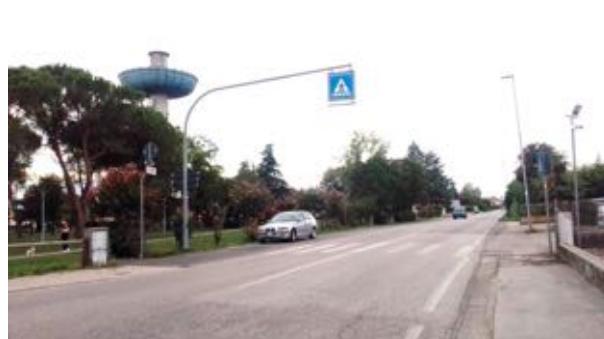
Codice – Nome via	U29a	Via Marconi (tratto 1)
Zona – Orientamento	Sta Lucia	Da Via SP45 all'area parco

ACCENTUATO	LIEVE	VARIABILE	ASSENTE
				X

Marciapiede stretto	Marciapiede <90	Marciapiede >90	Percorso non idoneo	Banchina Larga	Carreggiata larga	Pista ciclopedit.
			X			X

LATO Sinistro	LATO Destro
	Interno al parco X	X

Banca	ASSENTE	Accessibile	Parz. Access.	Non Access.
		X

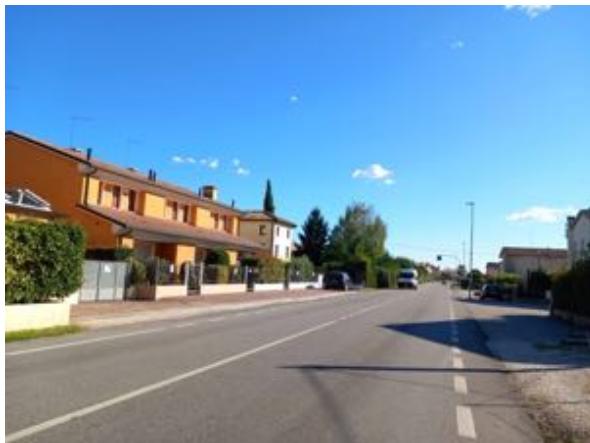
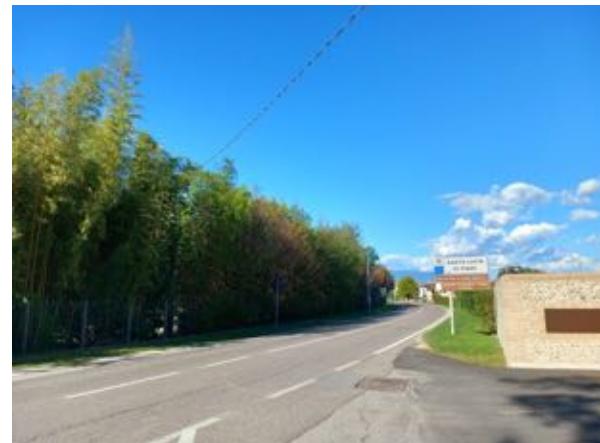
Codice – Nome via	U29b	(vd sp 45 2) Via Marconi (tratto 2)
Zona – Orientamento	S.ta Lucia	Dal parco

ACCENTUATO	LIEVE	VARIABILE	ASSENTE
				X

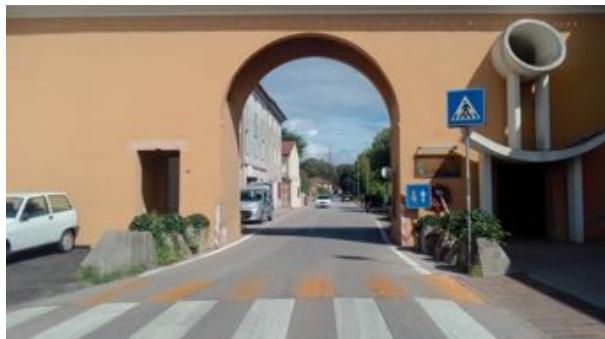
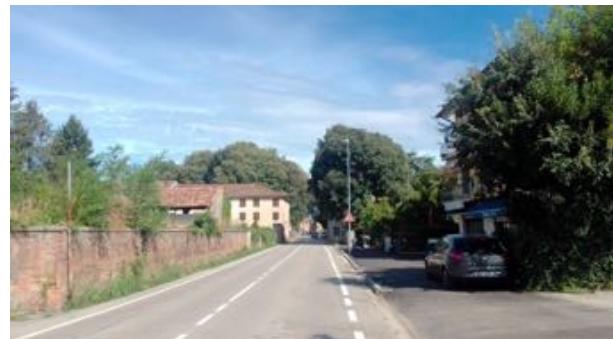
uCodice – Nome via	U301	Via Crispi (tratto 1)
Zona – Orientamento	S.ta Lucia	Da Via Marconi a via Garibaldi

ACCENTUATO	LIEVE	VARIABILE	ASSENTE
				X

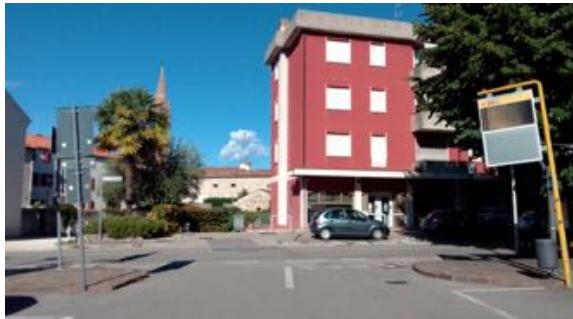
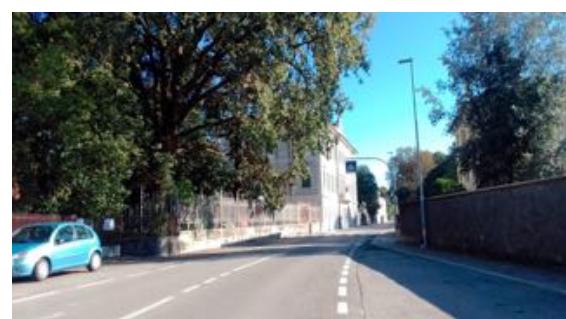
Codice – Nome via	U30b	Via Crispi (tratto 1,2)
Zona – Orientamento	S.ta Lucia	Da Piazza 28 Ottobre

ACCENTUATO	LIEVE	VARIABILE	ASSENTE
				X

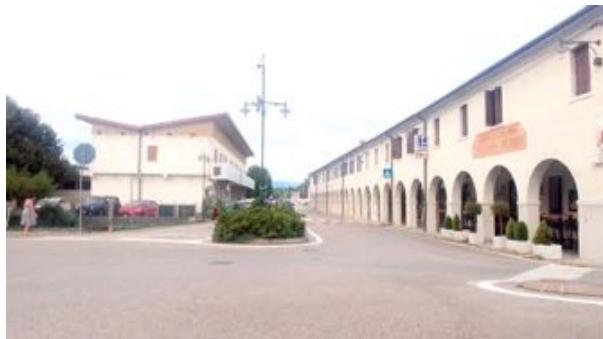
Codice – Nome via	U31a	Via Mazzini (tratto 1)
Zona – Orientamento	Sta Lucia	Da Via Crispi fino al parco Granza

ACCENTUATO	LIEVE	VARIABILE	ASSENTE
				X

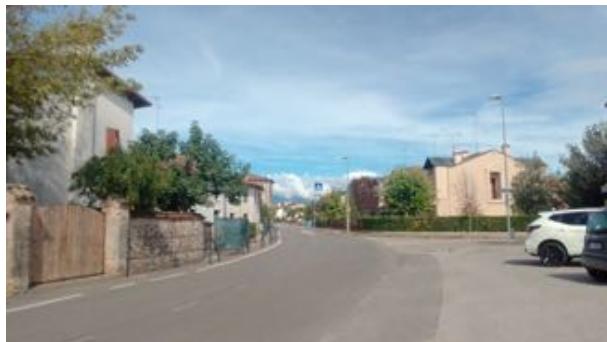
Codice – Nome via	U31b	Via Mazzini (tratto 2)
Zona – Orientamento	S.ta Lucia	Dal parco via Ca' De Messa

ACCENTUATO	LIEVE	VARIABILE	ASSENTE
				X

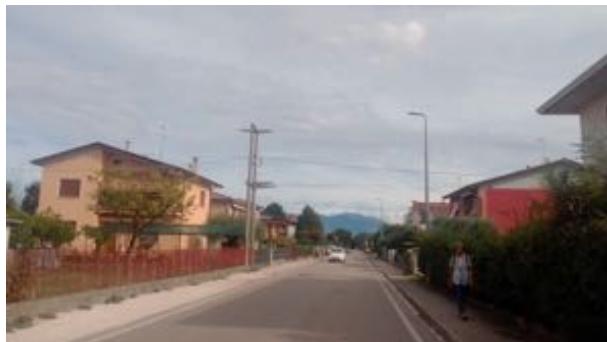
Codice – Nome via	U32	Via Dante
Zona – Orientamento	S.ta Lucia	Da Via Mazzini

ACCENTUATO	LIEVE	VARIABILE	ASSENTE
				X

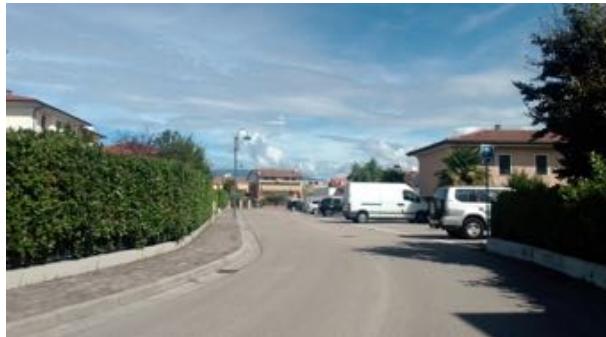
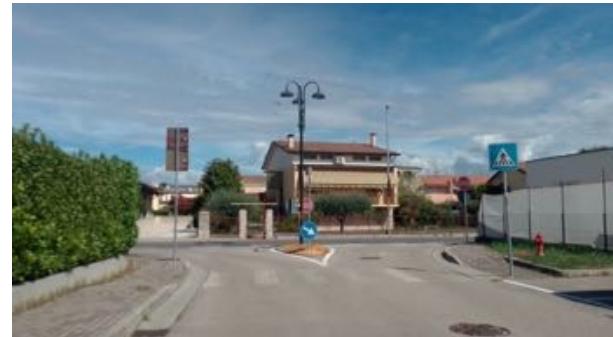
Codice – Nome via	U33	Vicolo Polonia
Zona – Orientamento	S.ta Lucia	Da Via Mazzini

ACCENTUATO	LIEVE	VARIABILE	ASSENTE
				X

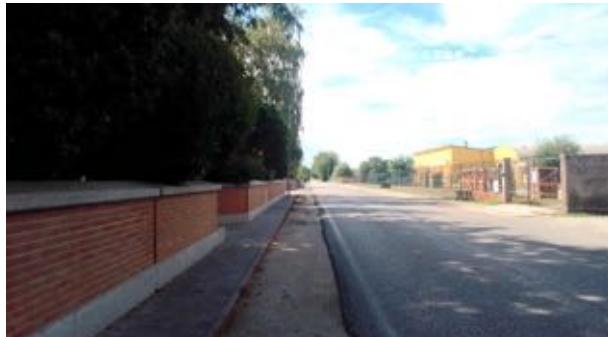
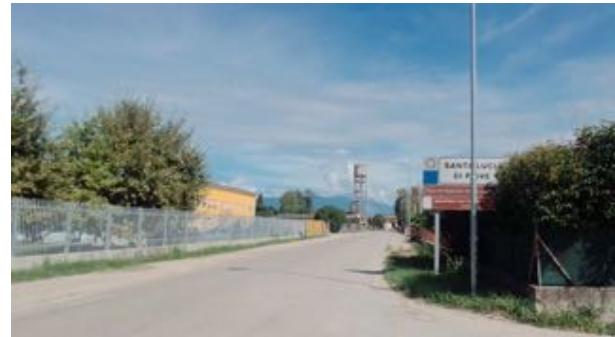
Codice – Nome via	U34	Via Cal de Molin
Zona – Orientamento	S.ta Lucia	Da Via Mazzini al cartello Sta Lucia

ACCENTUATO	LIEVE	VARIABILE	ASSENTE

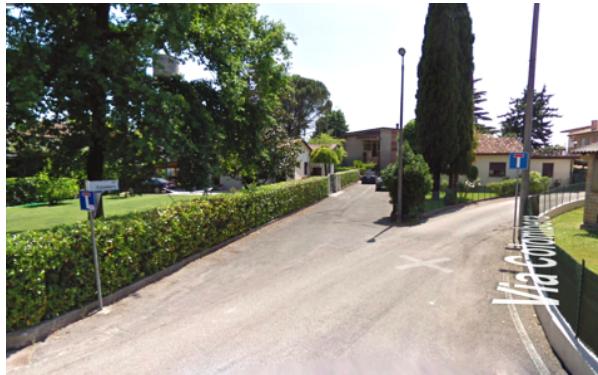
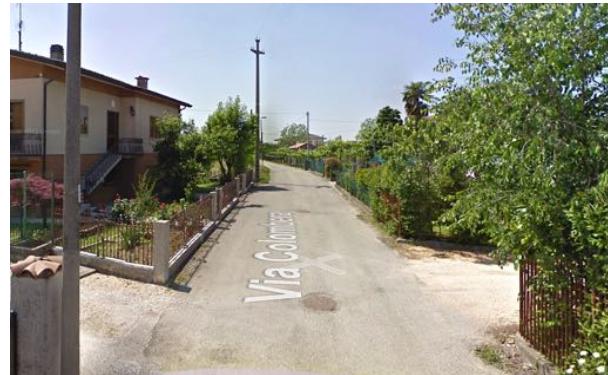
Codice - Nome via	U35	Via Colombera
Zona - Orientamento	Sta Lucia	Da Via Mazzini

ACCENTUATO	LIEVE	VARIABILE	ASSENTE
				X

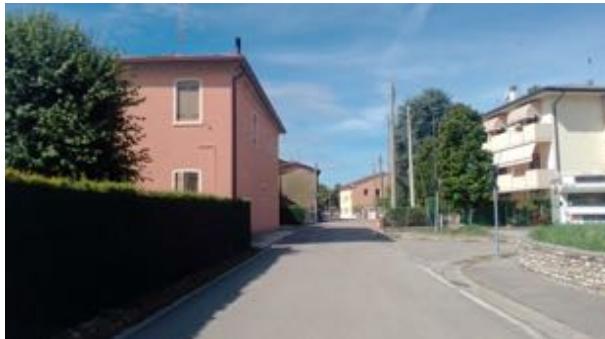
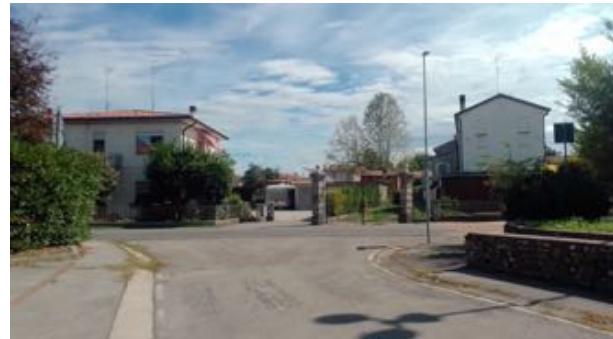
Codice - Nome via	U36	Via Bella Venezia
Zona - Orientamento	S.ta Lucia	Da Via Mazzini

ACCENTUATO	LIEVE	VARIABILE	ASSENTE
				X

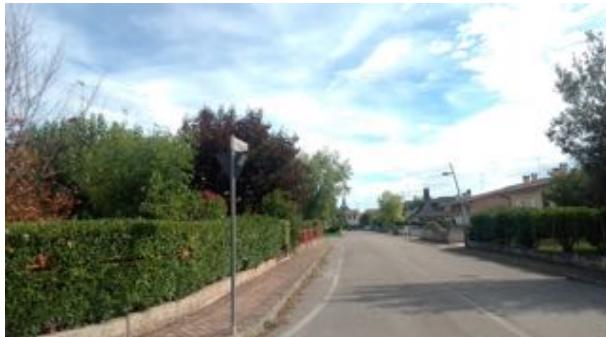
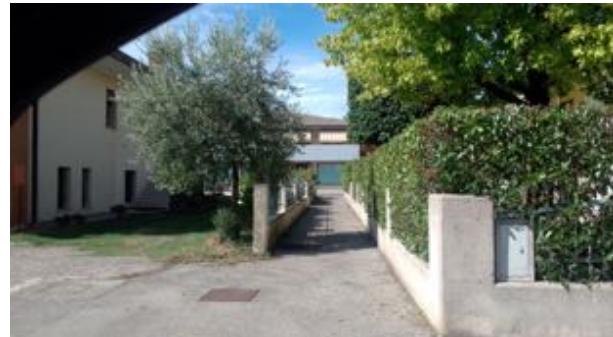
Codice – Nome via	U37	Via Cornaro/Via Saragat
Zona – Orientamento	S.ta Lucia	Da Via Mazzini

ACCENTUATO	LIEVE	VARIABILE	ASSENTE
				X

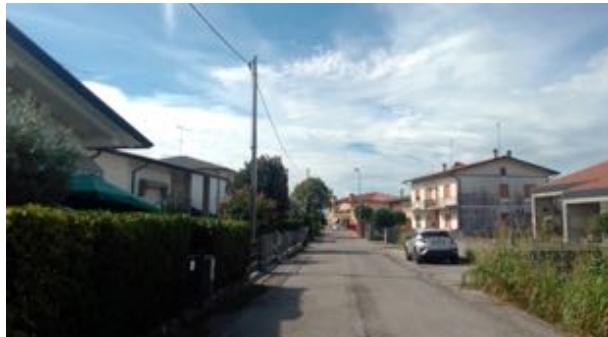
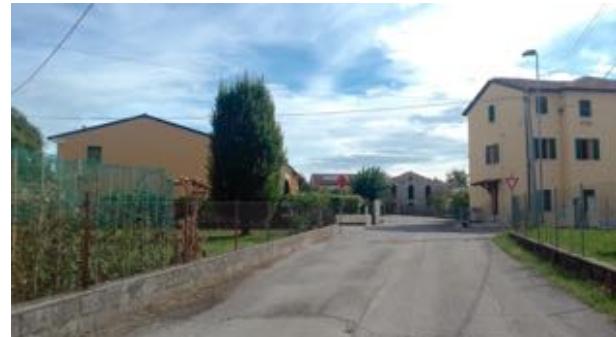
Codice – Nome via	U38	Via Gramsci
Zona – Orientamento	S.ta Lucia	Da Via Mazzini

ACCENTUATO	LIEVE	VARIABILE	ASSENTE
				X

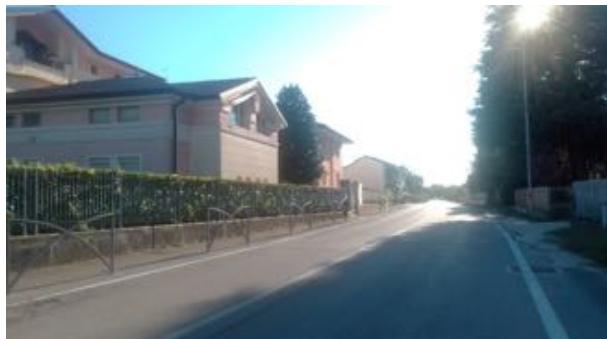
Codice – Nome via	U39	Via Roma (tratto 1)
Zona – Orientamento	S.ta Lucia	Da Via Foresto Est a via Mazzini

ACCENTUATO	LIEVE	VARIABILE	ASSENTE
				X

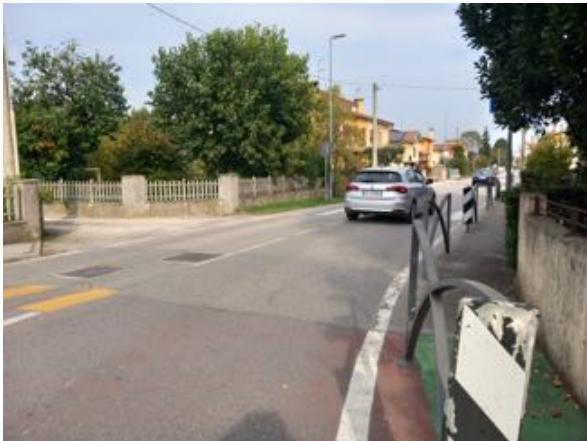
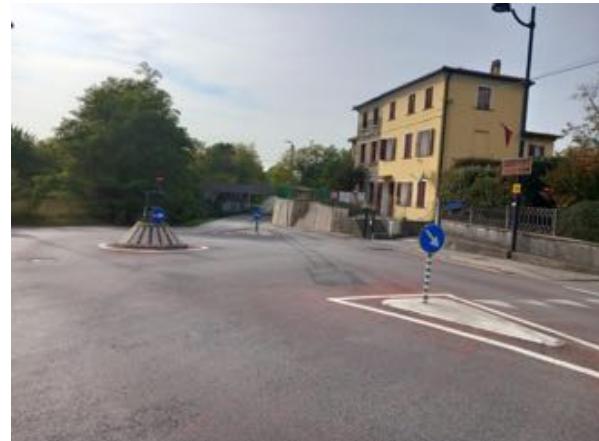
Codice – Nome via	U40	Via Roma (tratto 3) Da via dell'Asilo
-------------------	-----	--

ACCENTUATO	LIEVE	VARIABILE	ASSENTE
				X

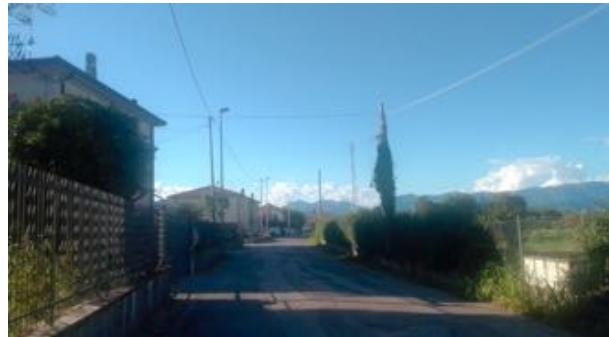
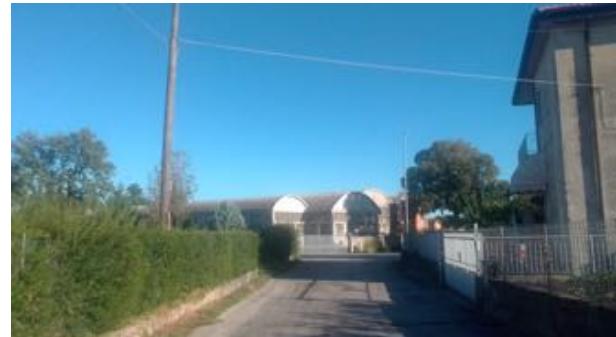
Codice - Nome via	U41	Via Foresto Ovest
Zona - Orientamento	S.ta Lucia	Da Via Roma

ACCENTUATO	LIEVE	VARIABILE	ASSENTE
				X

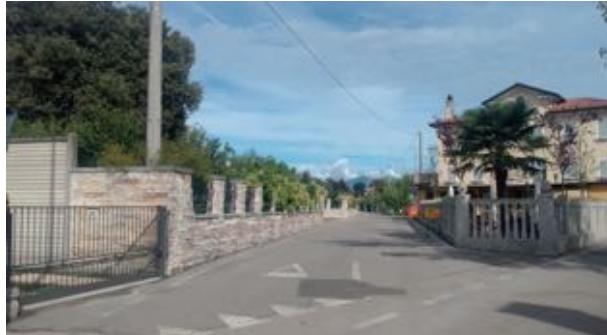
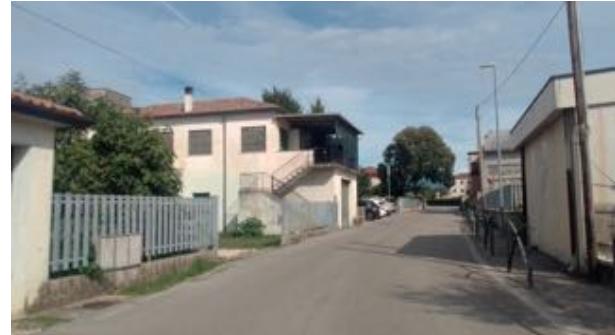
Codice - Nome via	U42	Via Asilo
Zona - Orientamento	S.ta Lucia	Da Via Cal De Messa

ACCENTUATO	LIEVE	VARIABILE	ASSENTE
				X

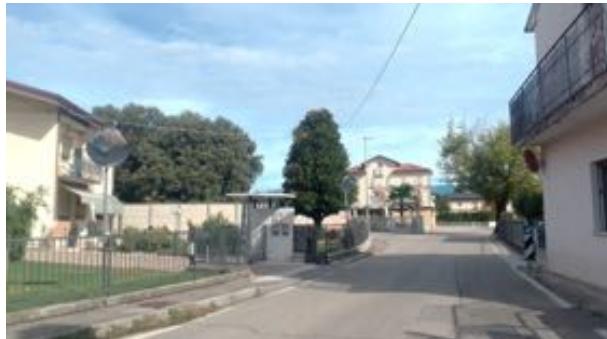
Codice – Nome via	U43	Via Cal De Messa
Zona – Orientamento	Sta Lucia	Da Via Mazzini

DISLIVELLO	ACCENTUATO	LIEVE	VARIABILE	ASSENTE
				X

TIPOLOGIA PERCORSO	Marciapiede stretto	Marciapiede <90	Marciapiede >90	Percorso non idoneo	Banchina Larga	Carreggiata	Pista ciclopedit.
					X	X
