COMUNE di SANTA LUCIA di PIAVE - TV

Piano per l'Eliminazione delle Barriere Architettoniche

3 - RILIEVO SPAZI PUBBLICI

Gennaio 2023

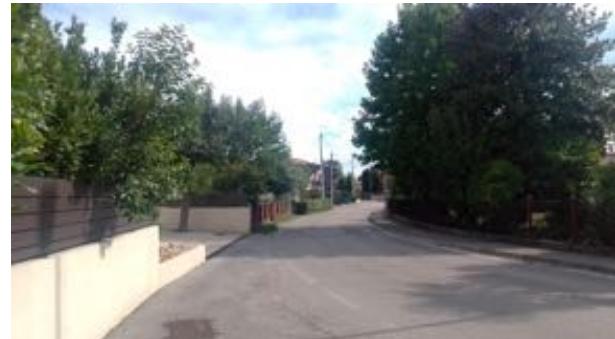
Codice – Nome via	U43	Via Cal De Messa
Zona – Orientamento	Sta Lucia	Da Via Mazzini

DISLIVELLO	ACCENTUATO	LIEVE	VARIABILE	ASSENTE
				X

TIPOLOGIA PERCORSO	Marciapiede stretto	Marciapiede <90	Marciapiede >90	Percorso non idoneo	Banchina Larga	Carreggiata	Pista ciclopedit.
					X	X

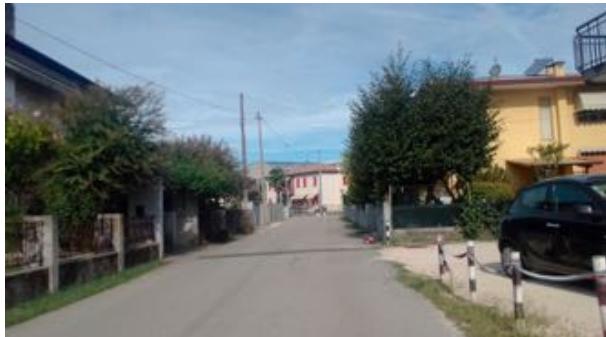
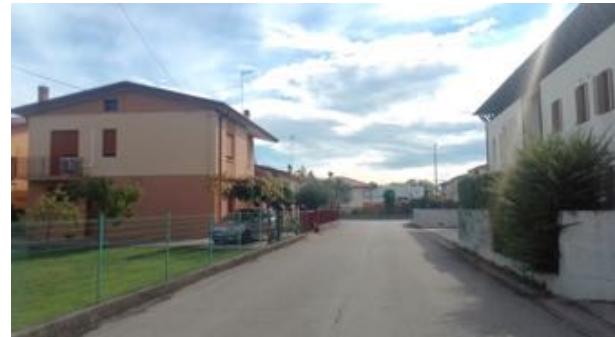
Codice – Nome via	U44	Via Nieve
Zona – Orientamento	S.ta Lucia	Da Via Cal De Messa

ACCENTUATO	LIEVE	VARIABILE	ASSENTE
				X

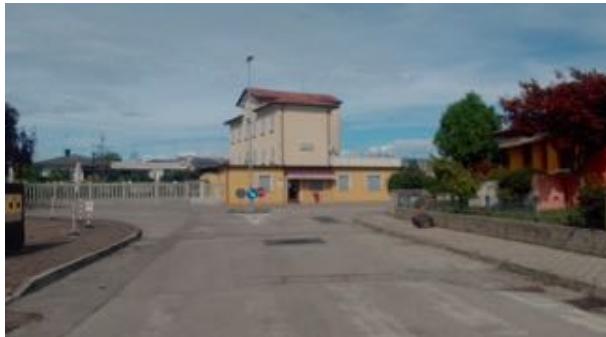
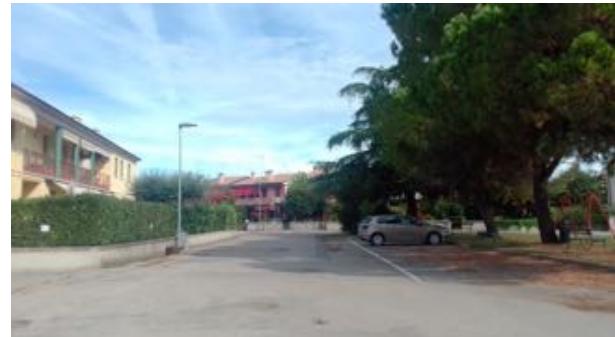
Codice – Nome via	U45	Via De Gasperi
Zona – Orientamento	S.ta Lucia	Da Via Cal de Messa

ACCENTUATO	LIEVE	VARIABILE	ASSENTE
				X

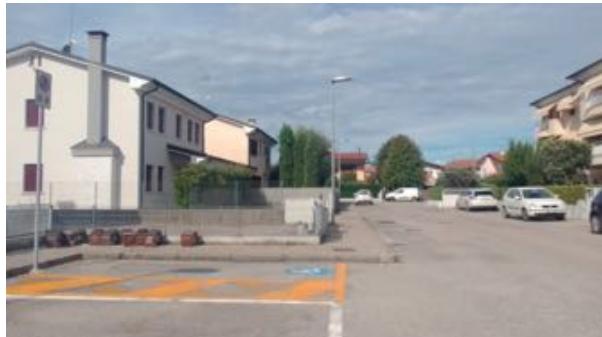
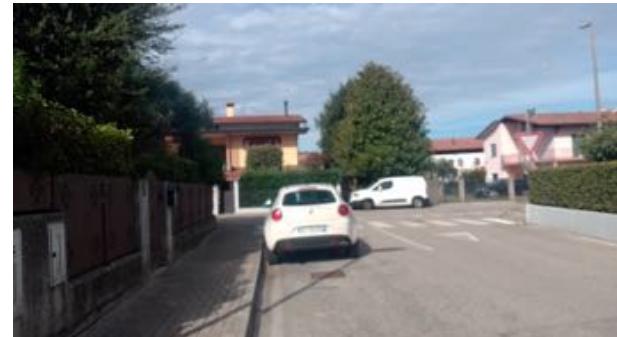
Codice - Nome via	U46	Via Comisso
Zona - Orientamento	S.ta Lucia	Da Via Dante

ACCENTUATO	LIEVE	VARIABILE	ASSENTE
				X

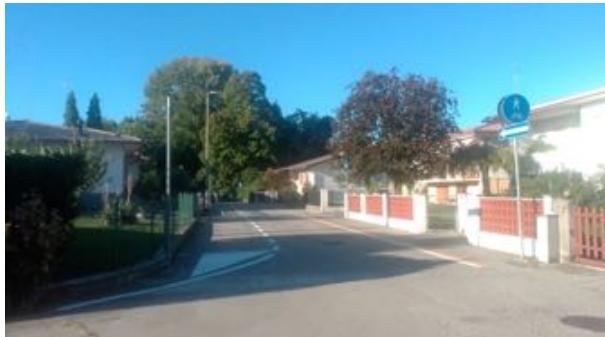
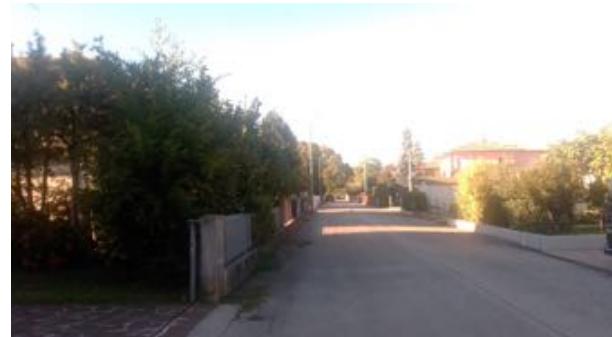
Codice – Nome via	U47	Via Virgilio/Parini/Leopardi
Zona – Orientamento	S.ta Lucia	Da Via Leopardi

ACCENTUATO	LIEVE	VARIABILE	ASSENTE
				X

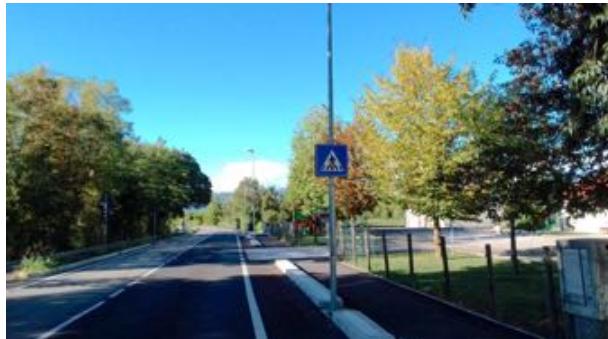
Codice – Nome via	U48	Via Foresto Est
Zona – Orientamento	S.ta Lucia	Da Via Roma alla curva (campagna dopo gruppo alpini)

ACCENTUATO

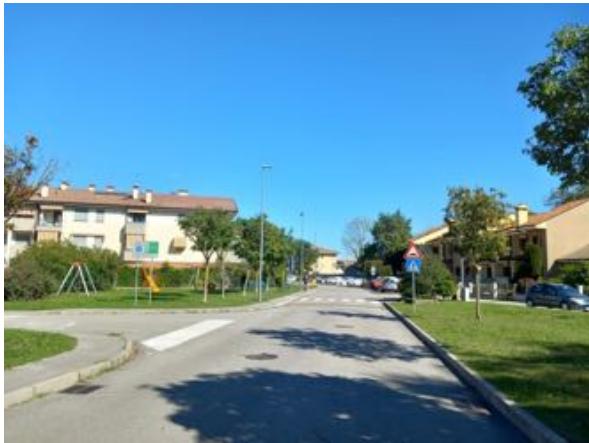
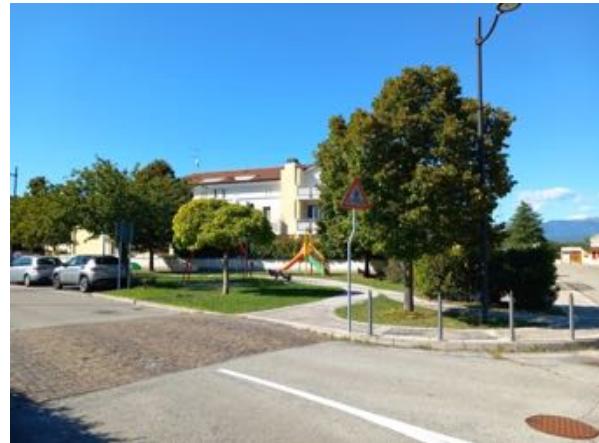
Codice – Nome via	U49	Via Dello Stadio
Zona – Orientamento	S.ta Lucia	Da Via Roma

ACCENTUATO	LIEVE	VARIABILE	ASSENTE
		X fino alla Piazza 60m		X

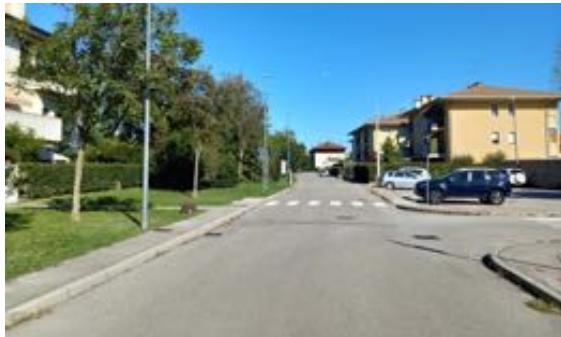
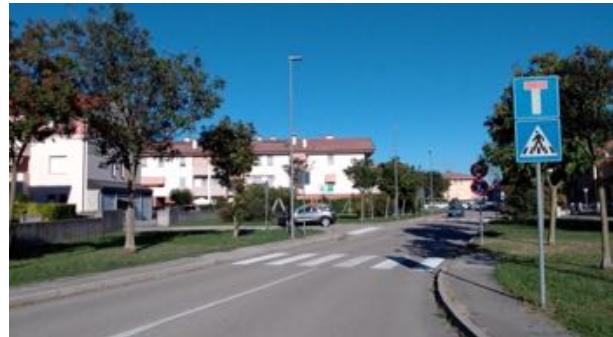
Codice – Nome via	U50	Via Ignazio Silone
Zona – Orientamento	S.ta Lucia	Da Via Foresto Est

ACCENTUATO	LIEVE	VARIABILE	ASSENTE
				X

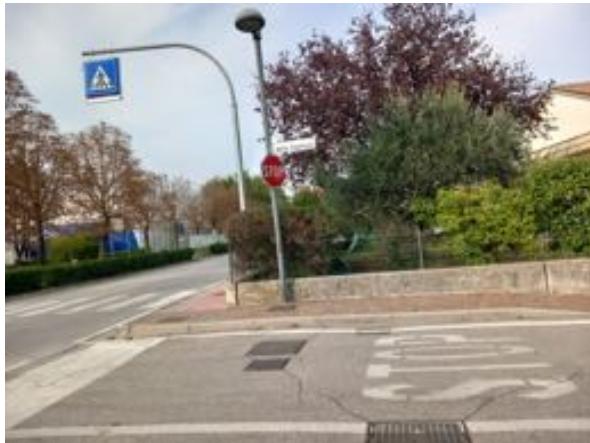
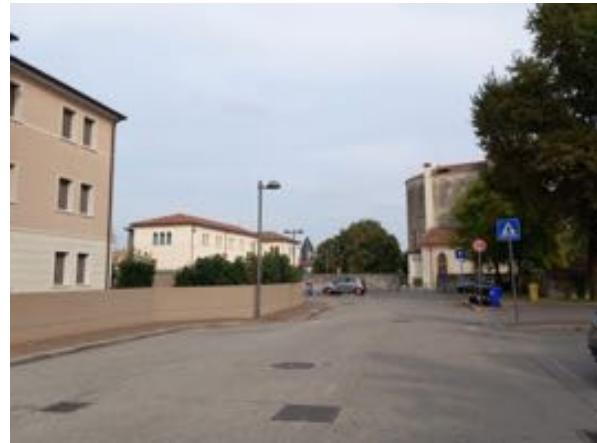
Codice – Nome via	U51	Via Della Tessitura
Zona – Orientamento	S.ta Lucia	Da via Foresto Est

ACCENTUATO	LIEVE	VARIABILE	ASSENTE
				X

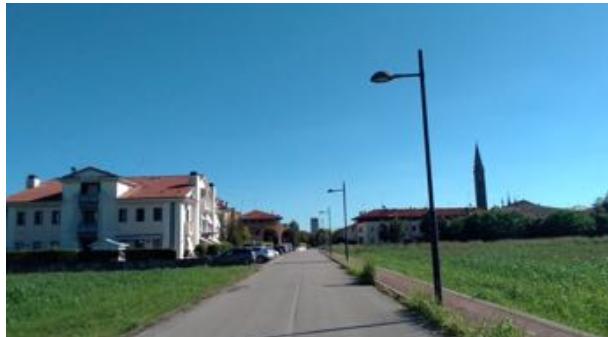
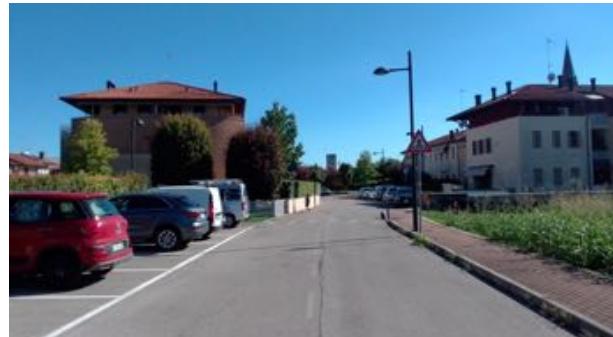
Codice – Nome via	U52	Via Camerotto
Zona – Orientamento	S.ta Lucia	Da Via Sarano

ACCENTUATO	LIEVE	VARIABILE	ASSENTE
				X

Marcipiede stretto	Marcipiede <90	Marcipiede >90	Percorso non idoneo	Banchina Larga	Carreggiata	Pista ciclopedit.
		X			X

1 a metà via	X (1 scal)	NO	SI
--------------	--	----	----

- Presente n.1 dosso rallentatore.
- Permeabilità a fine via (dietro la chiesa).

Inserire limite 20	X
Via chiusa	X
Residenziale/Lottizzazione/	X

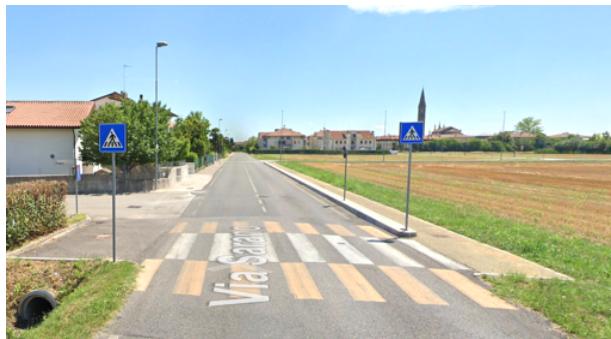
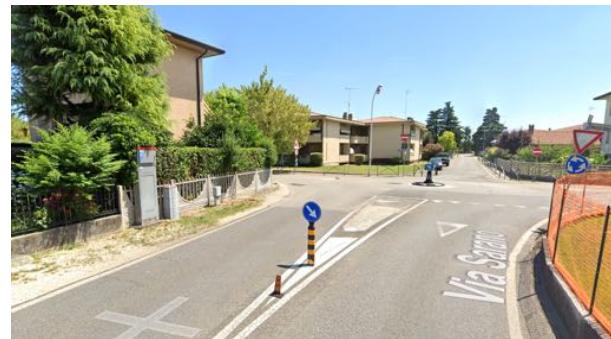
Codice – Nome via	U53	Via Sarano
Zona – Orientamento	Sta Lucia

dissesto	Marcipiede <90	Marcipiede >90	Percorso non idoneo	Banchina Larga	Carreggiata	Pista ciclopedit.
SI						X

Via		NO	
		NO	S

Non Accessibilità e/o Insicurezza (da 0 a 3)	3
Servizi pubblici, posta, parcheggio, aree gioco, piazze, chiesa, monumenti (da 0 a 2)	
Supermercati, negozi di prossimità "panificio, alimentare, ecc." (da 0 a 3)	
Cimitero(da 0 a 3)	
Presenza servizi per disabili-anziani: ambulatori, casa riposo, farmacia, (da 0 a 3)	
Segnalazioni pervenute (da 0 a 4)	
Lavori previsti e/o nuove urbanizzazioni (da 0 a 3)	
Percorso rilevante/frequentazione scolastica, commerciale, podistica (da 0 a 3)	
Fermata bus scolastico o bus di linea o Pedibus (da 0 a 2)	
SOMMA (punteggio massimo 26)

Inserire Limite 30	
Parco, area verde-giochi, piazza, cimitero	
Residenziale/Lottizzazione/

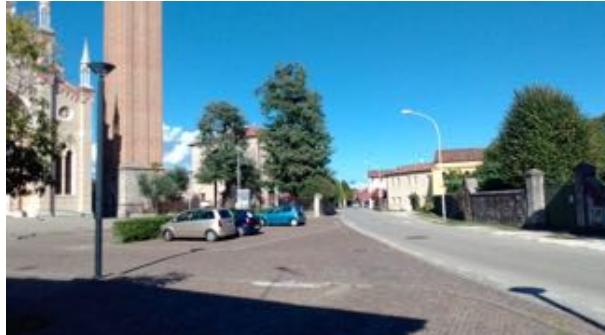
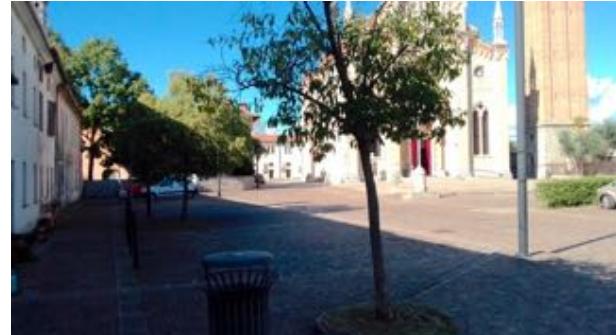
Codice – Nome via	U54a	Via Piazza Frà Claudio
Zona – Orientamento	S.ta Lucia	Da Via M. Della Libertà

Dissesto	Marciapiede <90	Marciapiede >90	Percorso non idoneo	Banchina Larga	Carreggiata	Pista ciclopedit.
		X

ubicazione	Continuità pedonale	Orientamento (podotattili, paletto, semaforo acustico)	Sicurezza (segaletica, lungh. Illuminazione, velocità auto)
Incroci			
Piazza 28 Ottobre	X	NO	SI
Attraversamenti			
assente		NO

Non Accessibilità e/o Insicurezza (da 0 a 3)	1,5
Servizi pubblici, posta, parcheggio, aree gioco, piazze, chiesa (da 0 a 2)	2
Supermercati, negozi di prossimità "panificio, alimentare, ecc." (da 0 a 3)	
Stadio (da 0 a 3)	3
Presenza servizi per disabili-anziani: ambulatori, ERP , (da 0 a 3)	2
Segnalazioni pervenute (da 0 a 4)	
Lavori previsti e/o nuove urbanizzazioni (da 0 a 3)	
Percorso rilevante/frequentazione scolastica, commerciale, podistica (da 0 a 3)	3
Fermata bus scolastico o bus di linea o Pedibus (da 0 a 2)	
SOMMA (punteggio massimo 26)	11,5

Inserire limite 30	X
Negozi	
Stadio	X
Residenziale ed ERP	X

Inserire limite 20	
Area giochi	X
Area Parcheggi	X
Presenza alberatura e/o elementi di arredo	X

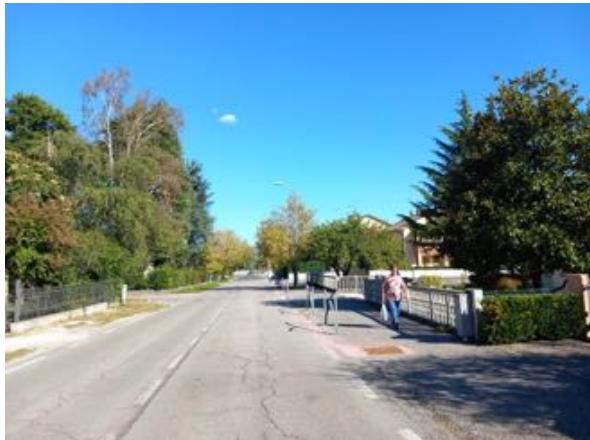
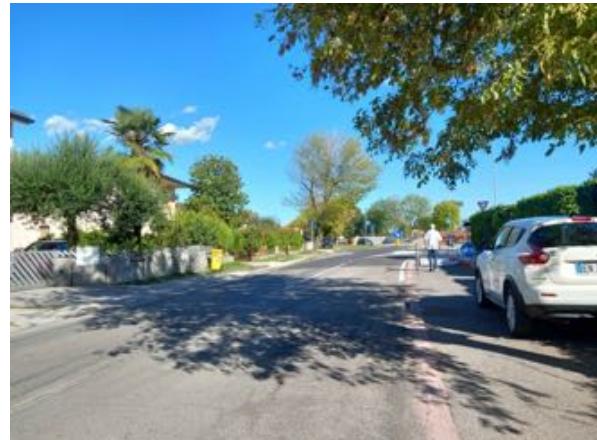
Codice – Nome via	U54b	Via M. Della Libertà (tratto 2)
Zona – Orientamento	S.ta Lucia	Da via Sarano a via Distrettuale

ACCENTUATO	LIEVE	VARIABILE	ASSENTE
				X

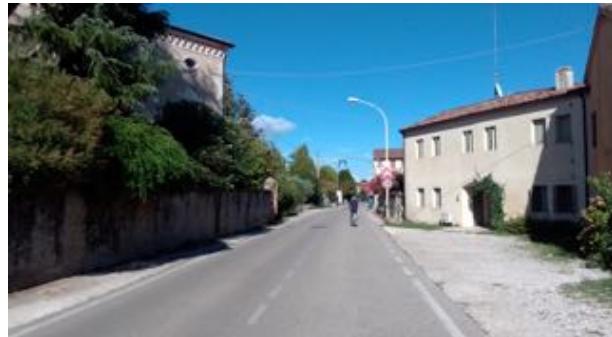
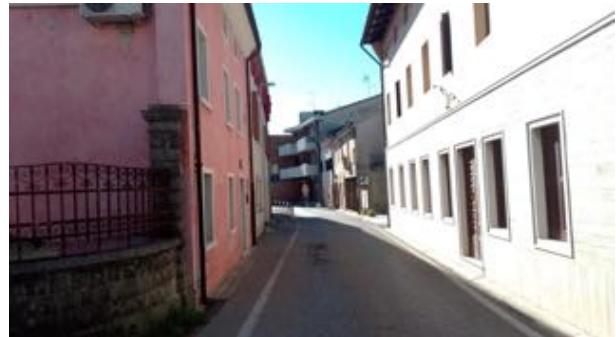
Codice – Nome via	U54c	Via M. Della Libertà (tratto 3)
Zona – Orientamento	S.ta Lucia	Da via Sarano alla Piazza

ACCENTUATO	LIEVE	VARIABILE	ASSENTE
				X

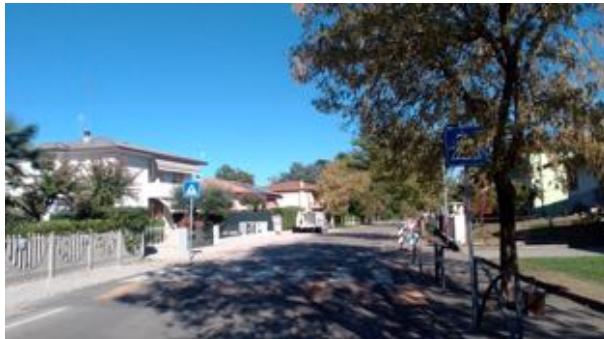
Codice – Nome via	U54d	Via M. della Libertà 2 bis
Zona – Orientamento	S.ta Lucia	Da Via Cavour

ACCENTUATO	LIEVE	VARIABILE	ASSENTE
				X

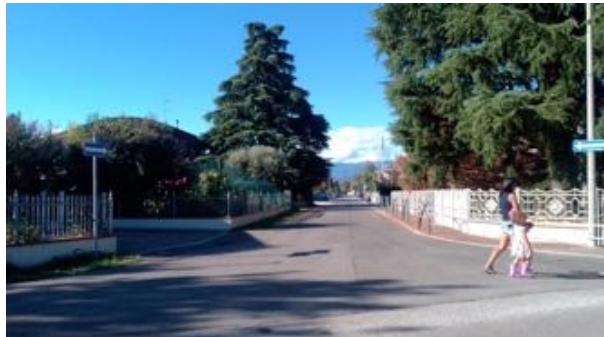
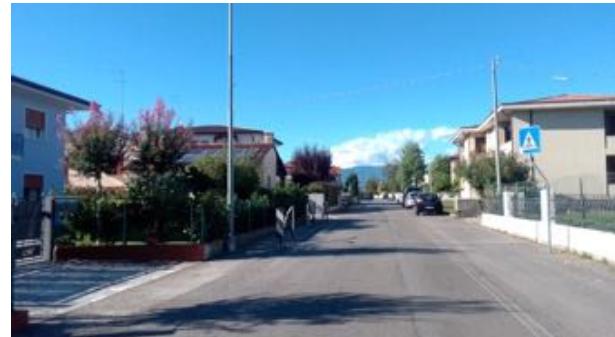
Codice - Nome via	U55	Via Cavour
Zona - Orientamento	S.ta Lucia	Da Via Garibaldi

ACCENTUATO	LIEVE	VARIABILE	ASSENTE
				X

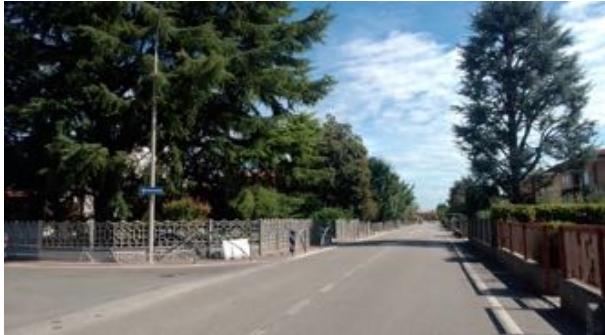
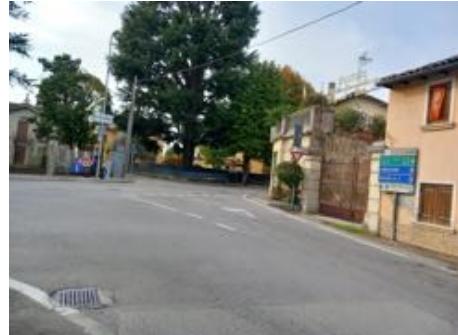
Codice – Nome via	U56	Via Garibaldi
Zona – Orientamento	S.ta Lucia	Da Via Crispini

ACCENTUATO	LIEVE	VARIABILE	ASSENTE
				X

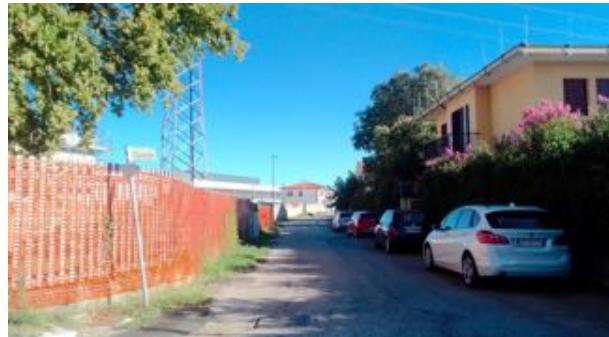
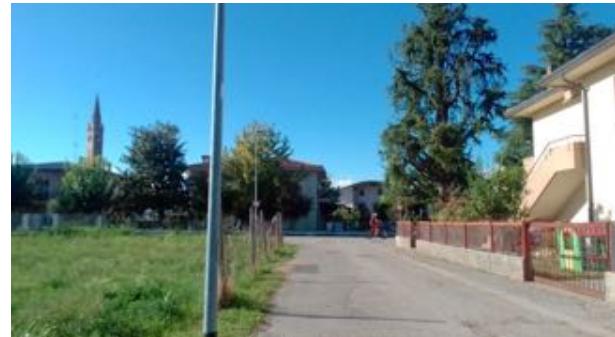
Codice – Nome via	U57	Via Casarine
Zona – Orientamento	S.ta Lucia	Da Via Garibaldi

ACCENTUATO	LIEVE	VARIABILE	ASSENTE

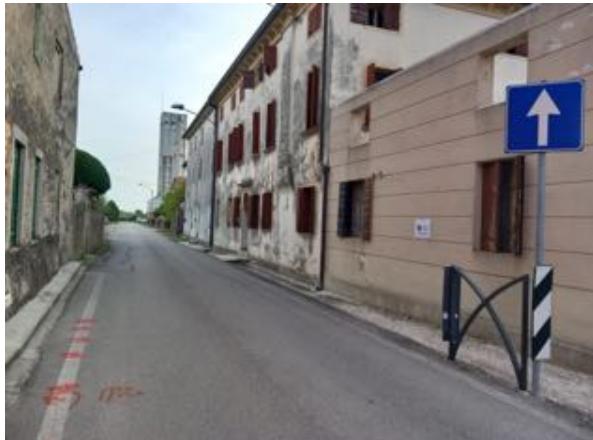
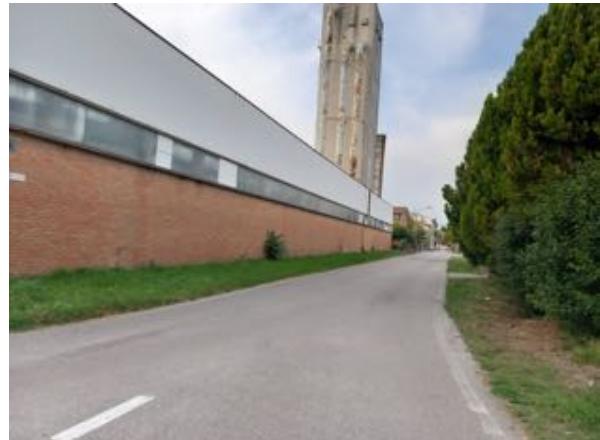
Codice – Nome via	U58	Via Mamele
Zona – Orientamento	S.ta Lucia	Da Via Garibaldi

ACCENTUATO	LIEVE	VARIABILE	ASSENTE
				X

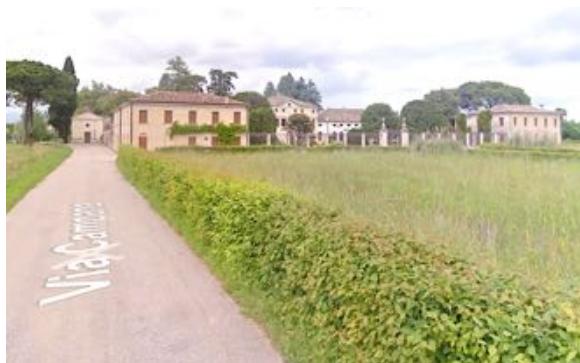
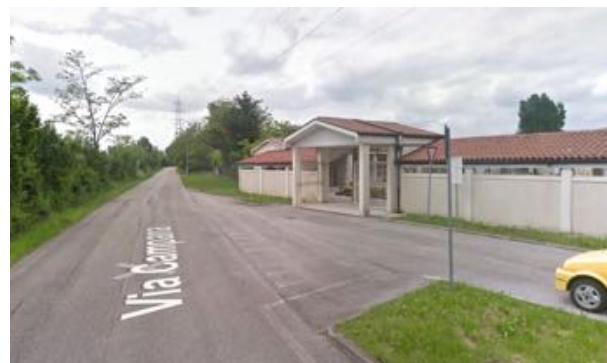
Codice – Nome via	U59	Via Campana
Zona – Orientamento	Sta Lucia	Da Via M. della Libertà - Cimitero

ACCENTUATO	LIEVE	VARIABILE	ASSENTE

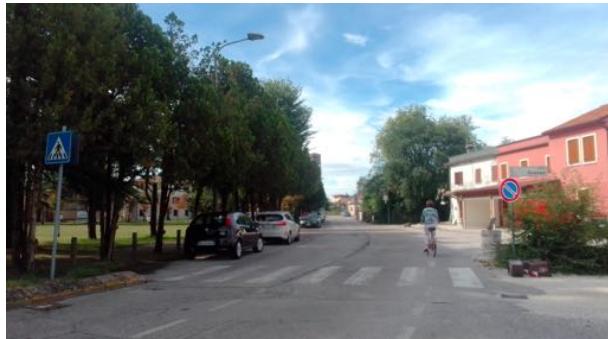
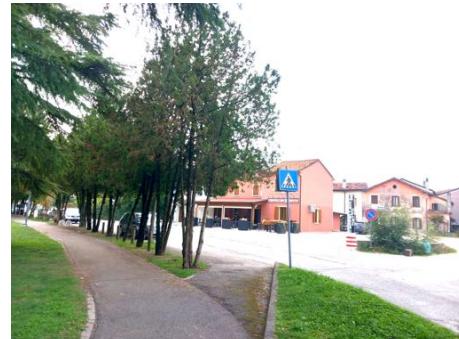
Codice – Nome	P01	Piazza Granza
Località	Sta Lucia di Piave

Grado di frequentazione	elevato
Dislivelli, scalini	(percorso perimetrale interno parco con sollevamento asfalto X)
Videosorveglianza	
Alberatura	SI con area verde
Pavimentazione	NO

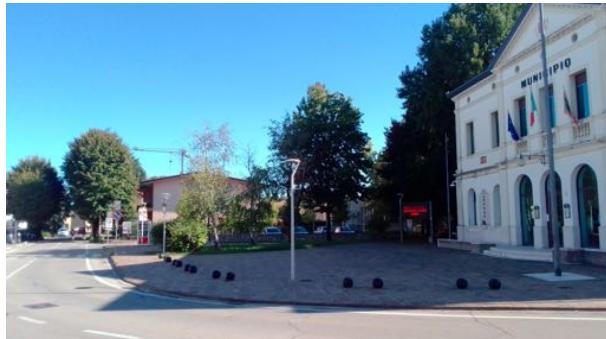
Codice – Nome	P02	Piazza 28 Ottobre 1918
Località	Sta Lucia di Piave

Grado di frequentazione	Elevato
Dislivelli, scalini	NO
Videosorveglianza	SI
Alberatura	Scarso
Pavimentazione	SI

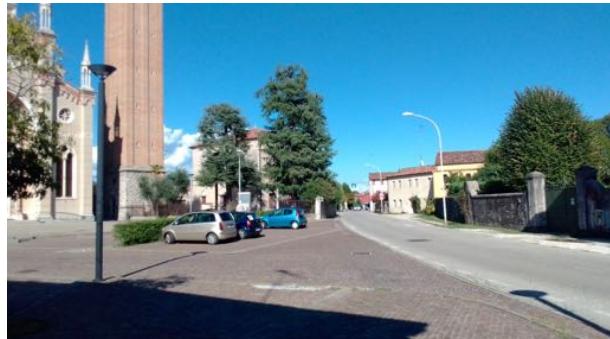
Codice – Nome	P03	Piazza Beato Frà Claudio
Località	Sta Lucia di Piave

Grado di frequentazione	elevato
Dislivelli, scalini	SI (fra il sagrato e il viale perimetrale)
Videosorveglianza	NO
Alberatura	NO
Pavimentazione	SI

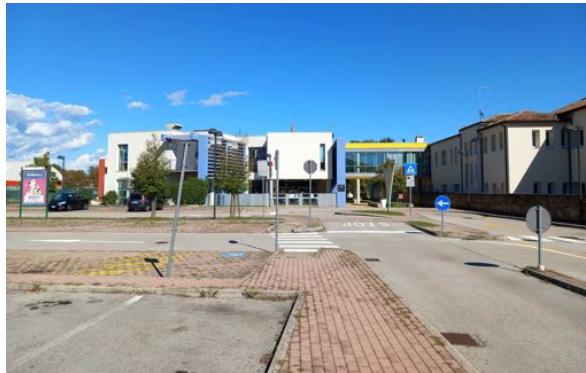
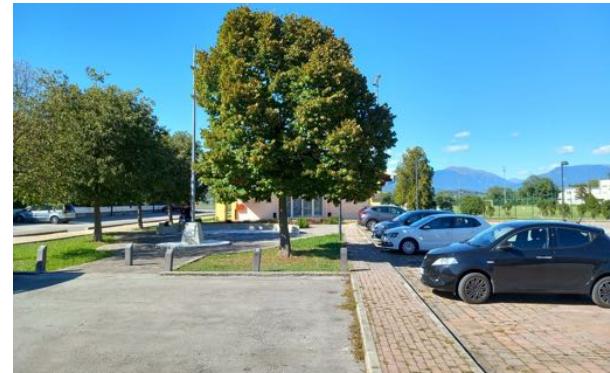
Codice – Nome	P04	Piazza Unità D'Italia
Località	Sta Lucia di Piave

Grado di frequentazione	Elevato		
Dislivelli, scalini	NO – ma arrivando da via Roma lieve pendenza		
Videosorveglianza			
Alberatura	Scarso		
Pavimentazione	NO

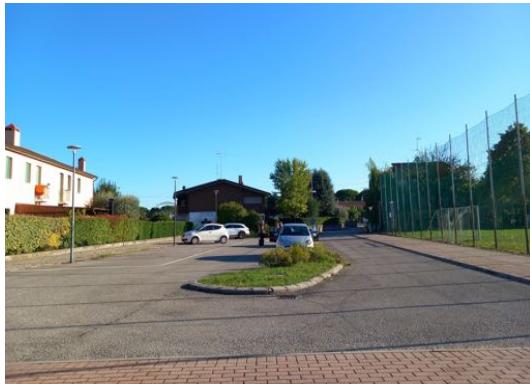
Codice – Nome	P05	Piazzale della chiesa, via Sarano
Località	Sarano

Grado di frequentazione	elevato
Dislivelli, scalini	NO – ma ghiaia attorno chiesa
Videosorveglianza	
Alberatura	SI con area verde
Pavimentazione	NO

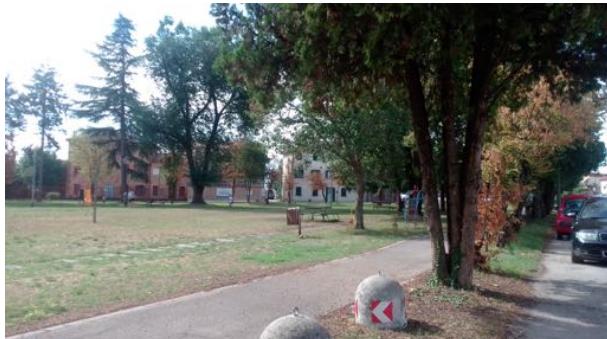
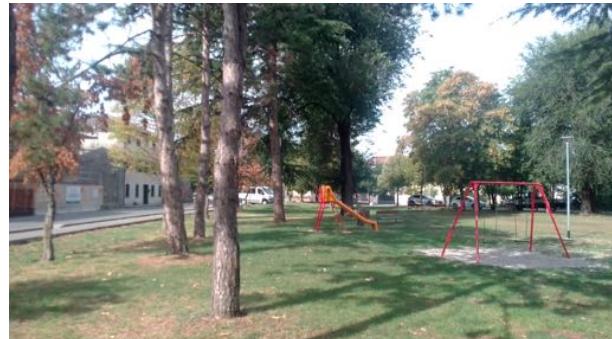
Parco Granza

Grado di frequentazione	alto
Delimitazione, recinzione, cancello	NO
Presenza lampioni - illuminazione	SI
Videosorveglianza	NO
Alberatura	SI

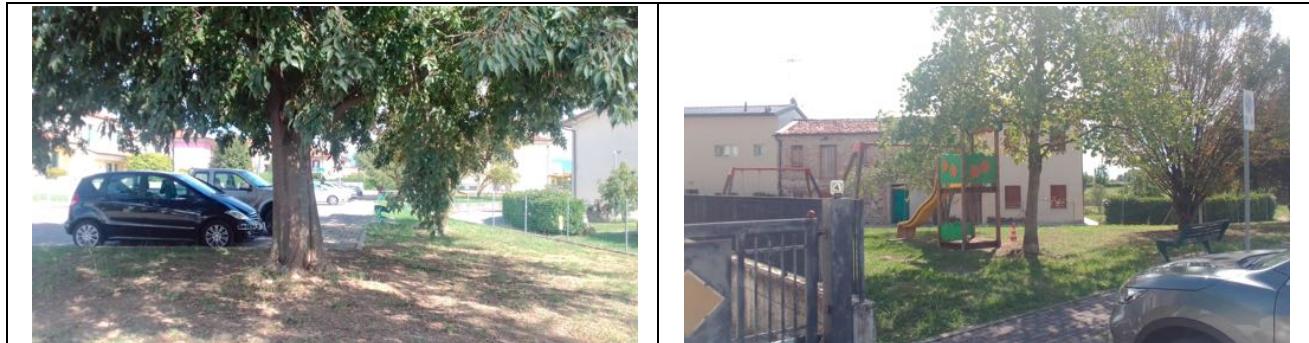
Indirizzo: via Vico Polonia, S.ta Lucia di Piave

Grado di frequentazione	Basso
Delimitazione recinzione cancello	NO
Presenza lampioni - illuminazione	NO
Videosorveglianza	NO
Alberatura	SI

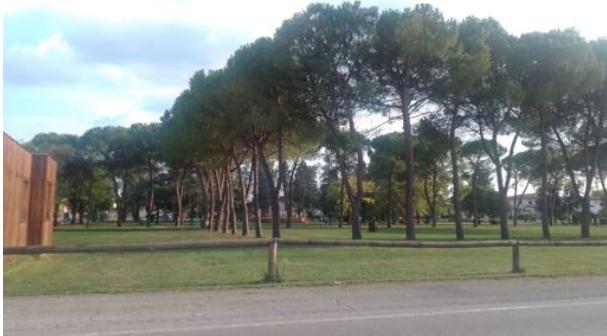
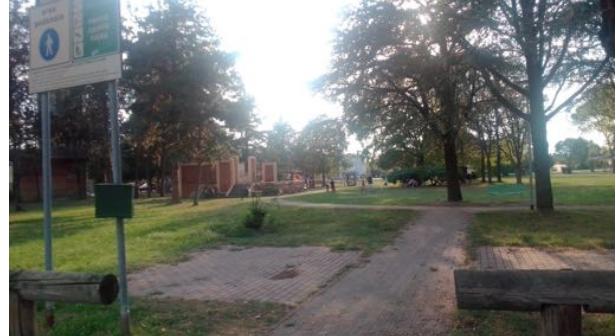
Parco attrezzato Campo Fiera

Grado di frequentazione	Alto
Delimitazione area/ recintato si o no con cancello	NO
Presenza lampioni - illuminazione	SI
Videosorveglianza	NO
Alberatura	SI

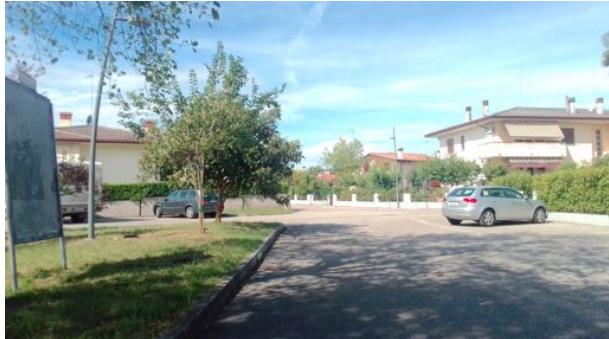
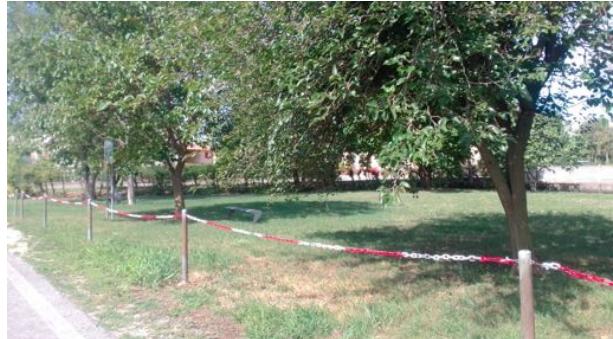
Area verde comunale

Grado di frequentazione	Medio basso
Delimitazione recinzione cancello	NO
Presenza lampioni - illuminazione	NO
Videosorveglianza	NO
Alberatura	SI

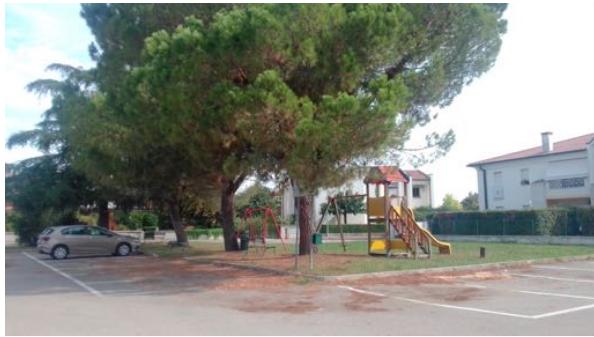
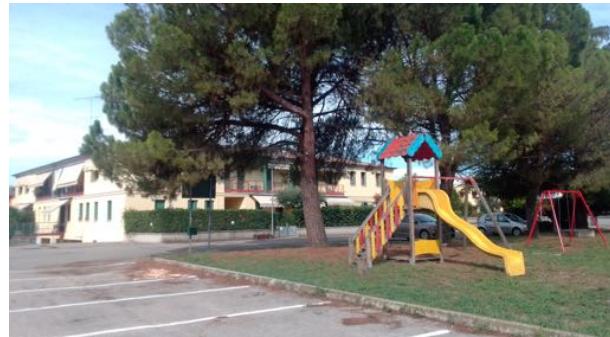
Parco e area giochi

Grado di frequentazione	Medio basso
Delimitazione area/ recintato si o no con cancello	NO
Presenza lampioni - illuminazione	NO
Videosorveglianza	NO
Alberatura	SI

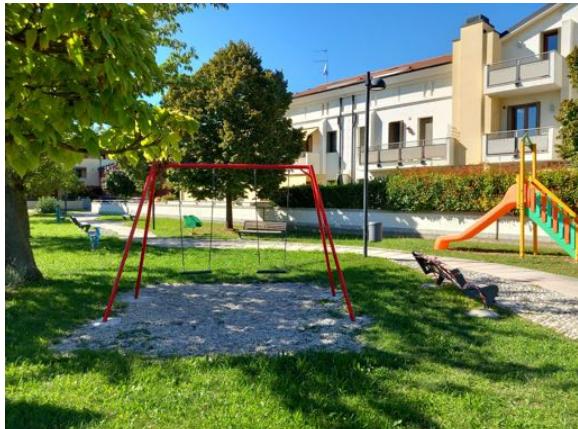
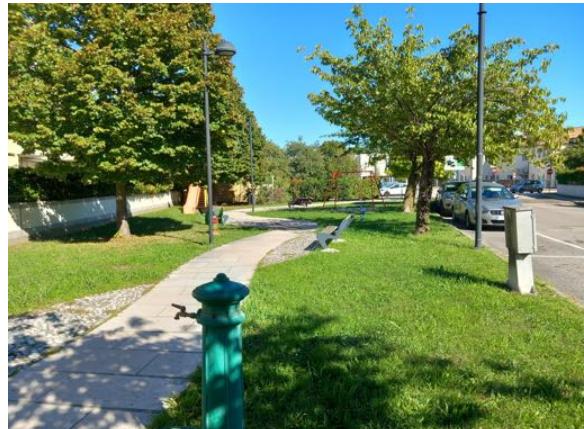
Indirizzo: Via dello Studio, S.ta Lucia di Piave

Grado di frequentazione	Medio basso
Delimitazione recinzione cancello	NO
Presenza lampioni - illuminazione	SI
Videosorveglianza	NO
Alberatura	SI

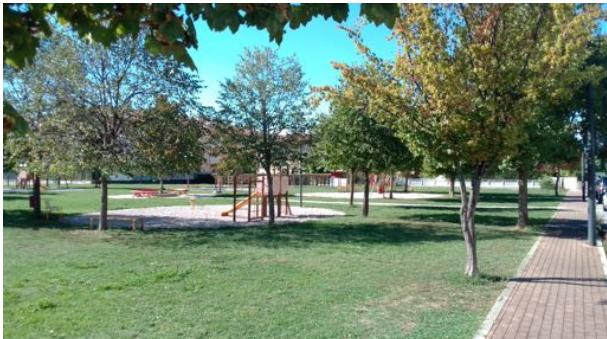
Parco e area giochi

Grado di frequentazione	Medio
Delimitazione recinzione cancello	NO
Presenza lampioni - illuminazione	SI
Videosorveglianza	NO
Alberatura	SI (da incrementare)

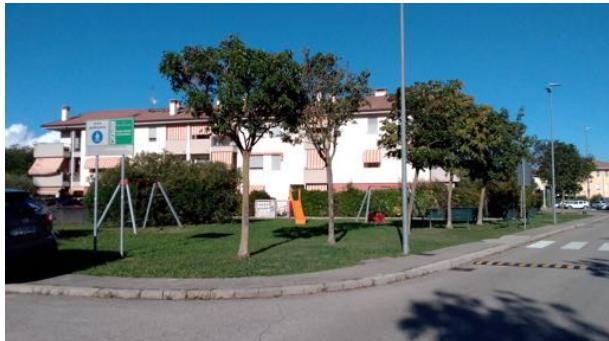
Parco e area giochi

Grado di frequentazione	Medio basso
Delimitazione recinzione cancello	NO
Presenza lampioni - illuminazione	SI
Videosorveglianza	NO
Alberatura	Scarsa

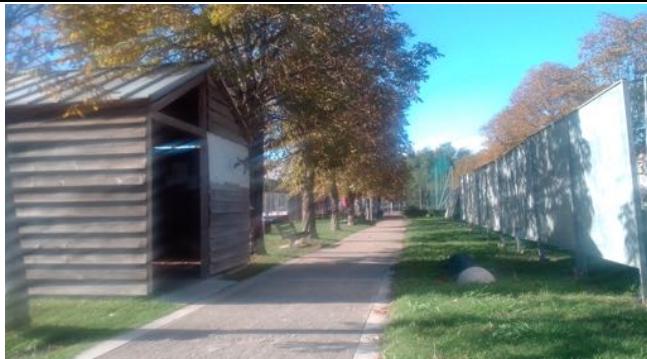
Indirizzo: Via Foresto Est, S.ta Lucia di Piave

Grado di frequentazione	Medio basso
Delimitazione recinzione cancello	NO
Presenza lampioni - illuminazione	SI
Videosorveglianza	SI
Alberatura	SI

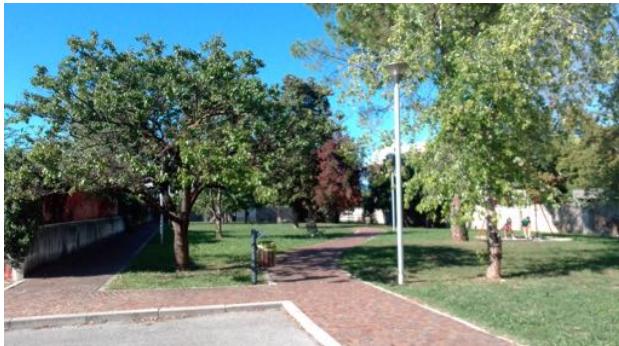
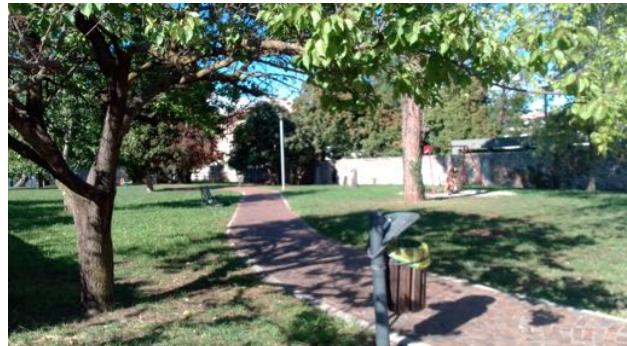
Indirizzo: via della Tessitura, S.ta Lucia di Piave

Grado di frequentazione	elevato
Delimitazione recinzione cancello	NO
Presenza lampioni - illuminazione	SI
Videosorveglianza	NO
Alberatura	SI

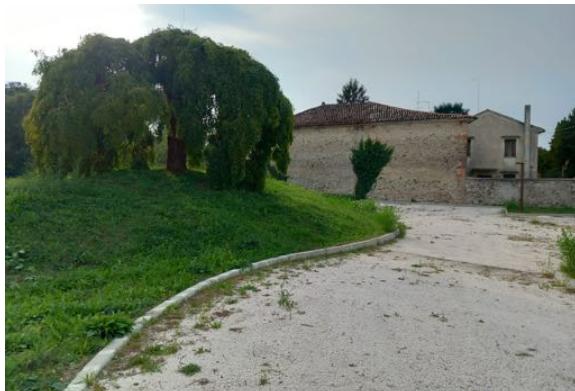
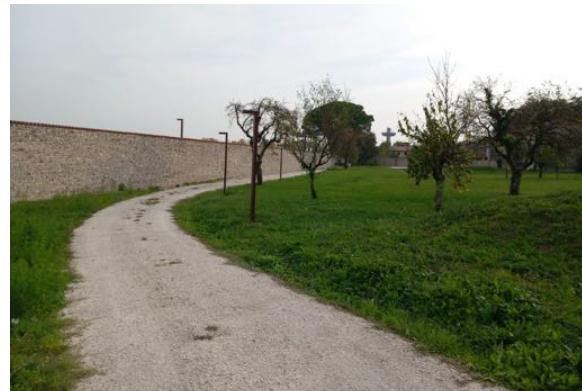
Indirizzo: via Garibaldi, S.ta Lucia di Piave

Grado di frequentazione	Lavori in corso (previsioni: frequentazione alta)
Delimitazione recinzione cancello	Si con cancello
Presenza lampioni - illuminazione	SI
Videosorveglianza	
Alberatura	SI (da incrementare)

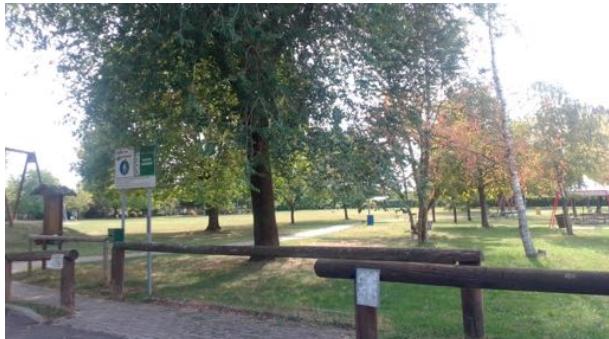
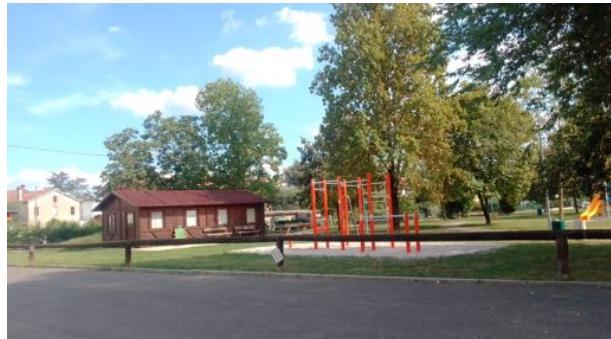
Parco Sarano

Grado di frequentazione	alto
Delimitazione recinzione cancello	Staccionata di legno senza cancello
Presenza lampioni - illuminazione	SI
Videosorveglianza	NO
Alberatura	SI

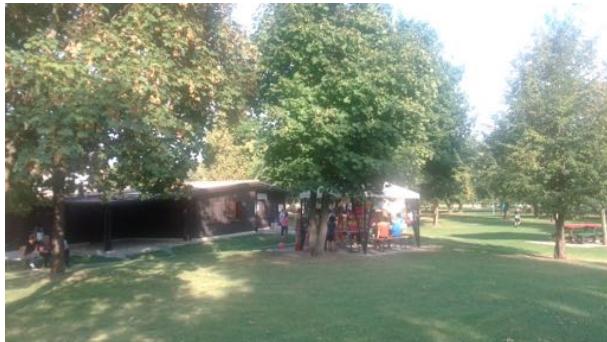
Parco Bolda

Grado di frequentazione	Alto
Delimitazione recinzione cancello	NO
Presenza lampioni - illuminazione	SI
Videosorveglianza	NO
Alberatura	SI

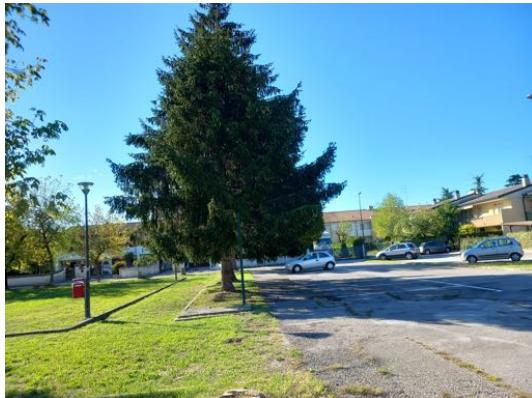
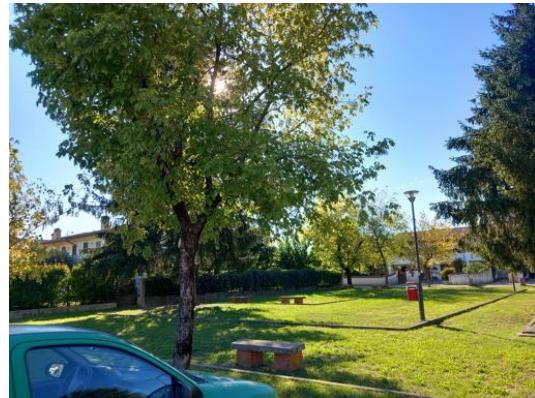
Indirizzo: Vicoletto Nenni, Bocca di Strada

Grado di frequentazione	Medio-basso
Delimitazione recinzione cancello	NO
Presenza lampioni - illuminazione	SI
Videosorveglianza	NO
Alberatura	SI

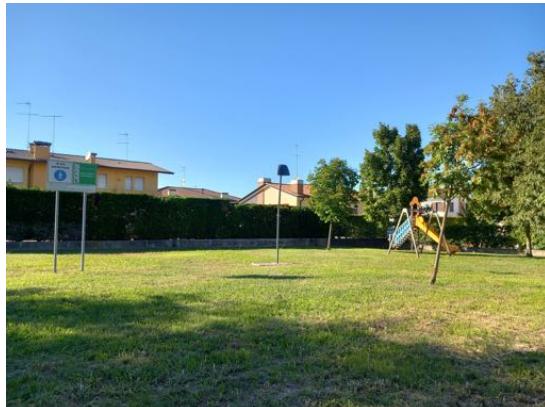
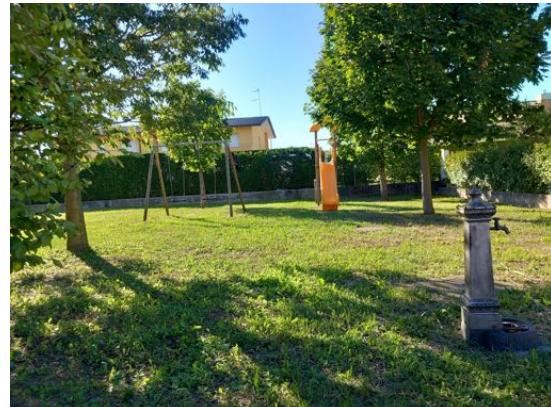
Indirizzo: via dell'Artigliere, Bocca di Strada

Grado di frequentazione	Medio
Delimitazione recinzione cancello	NO
Presenza lampioni - illuminazione	NO
Videosorveglianza	NO
Alberatura	SI (da implementare)

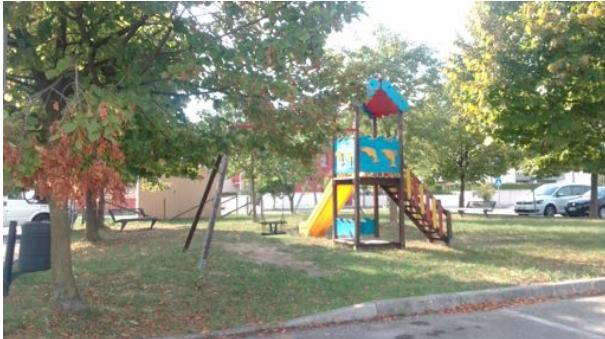
Parco e area giochi

Grado di frequentazione	Medio
Delimitazione recinzione cancello	NO
Presenza lampioni - illuminazione	SI
Videosorveglianza	NO
Alberatura	SI

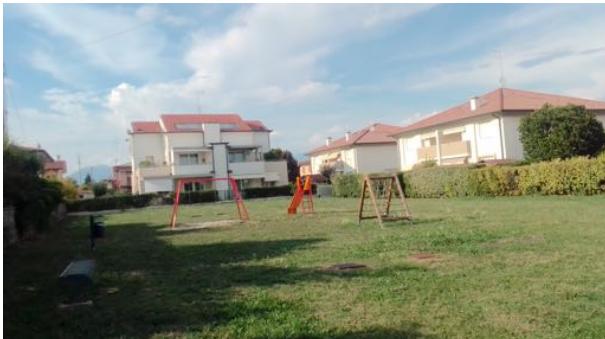
Parco e area giochi

Grado di frequentazione	Medio-basso
Delimitazione recinzione cancello	NO
Presenza lampioni - illuminazione	NO
Videosorveglianza	NO
Alberatura	NO
